## Oppvarming med bergvarme Utredning inneklima og energibruk

Risør kirke

Ny vannbåren oppvarming med bergvarme, el-kjele og akkumulatortanker

Utredning og evaluering av inn klima og energibruk

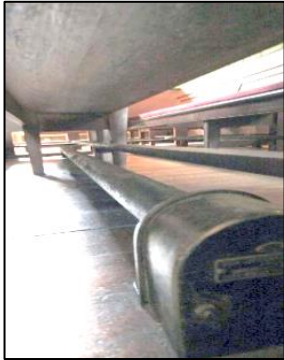
**Kirkens oppvarming** ble tidligere utført kun direkte elektrisk av eldre rørovner installert under omtrent annenhver benk nede i kirkerommets hoved- og sideskip, mens eldre panelovner langs vegger og rørovner sørget for varme i kirkens kor og alterområde, se foto til venstre på neste side. Disse varmekildene ble styrt av en felles termostat for hele kirkerommet. Sakristiet var også utstyrt med elektrisk konvektor/luftgjennomstrømningsovn på gavlvegg under vindu, mens våpenhuset ikke ble varmet opp.

Eldre rørovn under kirkebenk

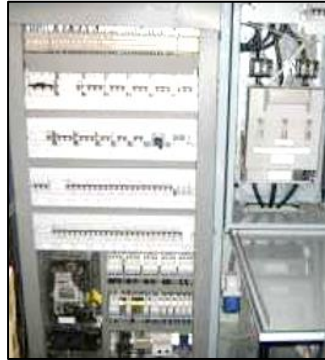
Elektrisk hovedinntak/-fordeling

**Kirkens øvrige elektriske anlegg** er i relativt god teknisk og sikkerhetsmessig stand ut i fra gjennomført kirkekontroll utført i 2009/2010. Kirken hadde et elektrisk hovedinntak og -tilførsel med en kapasitet på 3x160 A, men med hovedsikringer på kun 3x100 A i henhold til den utførte kirkekontroll, se foto i midten ovenfor.

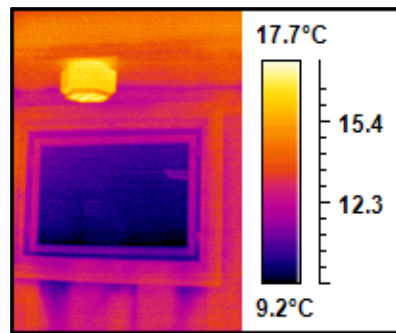
Termofoto viser noen mindre luftlekkasjer rundt ramme og karm

Det ble under gjennomført befaring på en kald vinterdag utført en mindre kontroll med termografering av noen vinduer, som viste at det var mindre luftlekkasjer mellom varevinduets ramme og opprinnelig foring/ karm og det samme mellom opprinnelig karm/ listverk og yttervegg, se termfoto over.

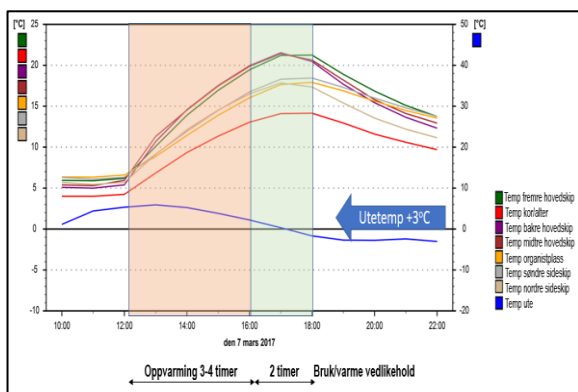
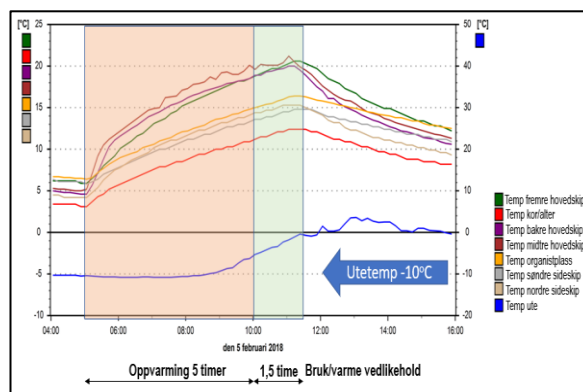
Oppvarming fra 5°C til 20°C på 3-4 timer ved +3°C ute

I milde til moderate vinterperioder for dette typiske kystklimaet oppnås det en tilstrekkelig rask oppvarming fra lav hviletemperatur (5°C) opptil en brukstemperatur (20°C) nede i kirkerommet i løpet **3-4 timer**. Derimot oppnås ikke innstilt brukstemperatur i sideskip og på galleri og organistplass (17-18°C). Videre er temperaturen i kirkens kor- og alterområde enda lavere (14-15°C), se over nederste kurve i diagrammet til venstre.

I kaldere vinterperioder oppnås innstilt brukstemperatur (20°C) nede i kirkerommets hovedskip etter oppvarming ved full kapasitet ved oppvarming i **5 timer**. Samtidig ble det oppnådd en temperatur mellom 14-16°C nede i sideskipene og på hovedgalleri nær organistplassen og kun 12-13°C i kirkens kor- og alterområdet, se over nederste kurve i diagrammet til høyre.

***Dette viser at ønsket og innstilt brukstemperatur oppnås raskt nede i hele kirkens hovedskip, mens ønsket temperaturen nede i sideskip og på hovedgalleri nær organistplass ikke oppnås verken i moderate eller kaldere vinterperioder. I kirkens kor- og alterområde er det enda lavere registrert temperaturnivå.***

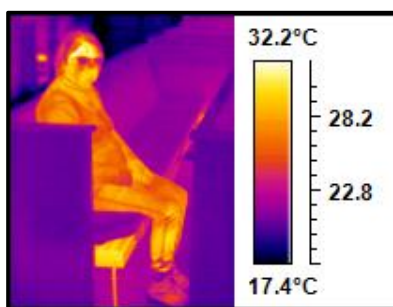
Varmepåvirkning fra radiator på person som sitter i kirkebenk i bakre hovedskip

Utført termografering av person sittende i kirkebenk viser at påkoblet radiatoren under vedlikeholdsfasen (gudstjenesten), med nesten oppnådd brukstemperatur, gir et viktig bidrag og tilførsel av varme både til føtter og legger.

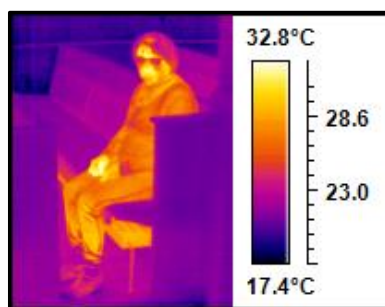
Varmepåvirkning fra radiator på person som sitter i kirkebenk i nordre sideskip

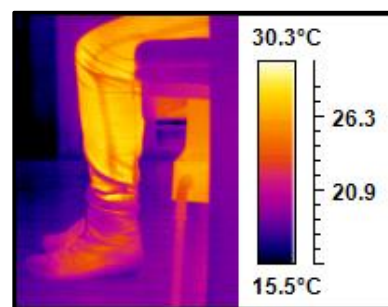
Varmepåvirkning og bidrag til legg og fot fra radiator under benk i hovedskip

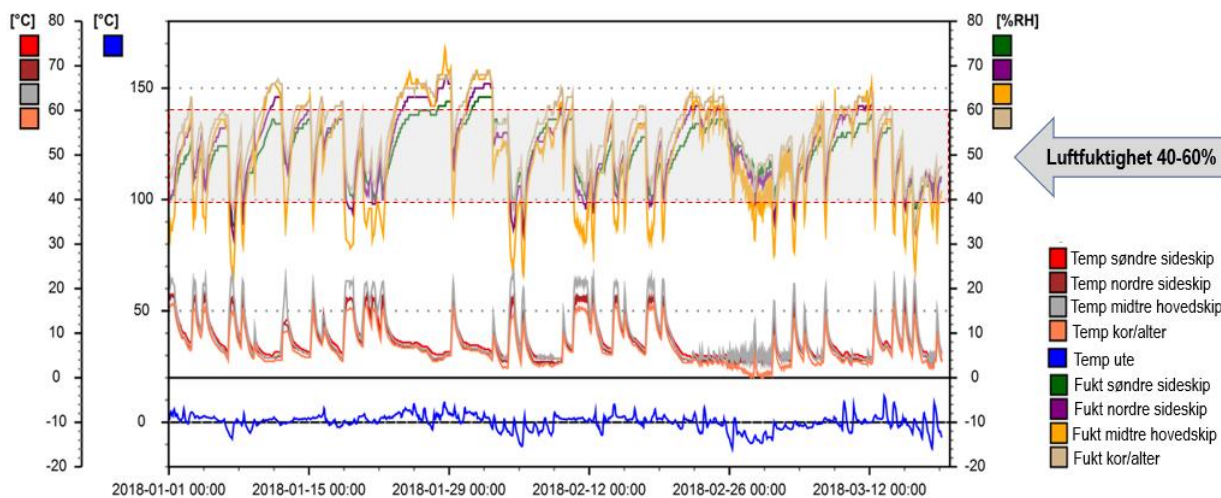
Diagrammet viser at temperaturen i kirkerommet har ligget ned mot 5°C (som innstilt) i lengre hvileperioder og ved lavere utetemperaturer, mens den ikke har kommet helt ned til ønsket lavt nivå i mer moderate og mildere perioder. Bestilt og ønsket brukstemperatur ble også oppnådd i de fleste brukerområder i overgangsperioden vår/ høst, mens dette viste seg mer vanskelig å oppnå i kaldere vinterperioder.

Diagram med både registrert lufttemperatur og -fuktighet i forskjellige områder i kirkerom og ute for januar-mars 2018

Diagrammet over viser resultatet av gjennomført *brukstilpasset oppvarming* med lange perioder hvor den relative luftfuktighet stort sett ligger mellom **40-60% RF** de fleste steder i kirkerommet. Riktignok synker luftfuktigheten ned mot 30% RF og noe lavere ved oppvarming til ønsket brukstemperatur i kortere perioder, og da særlig når det er kaldt ute. Diagrammet viser også noen perioder med høyere luftfuktighet inne i kirkerommet enn 60% RF. Varmestyringssystemet er innstilt slik at kirkens oppvarming skulle heve temperaturen, når dette inntreffer for å bringe luftfuktigheten ned under 60% RF. **Dette ser ikke helt til å funksjonere som ønsket.**
