KA kirkelig arbeidsgiver- og interesseorganisasjon

BRANNSTOPP I LUFTEDE FASADER – KIRKENE ÅR 1600-1900

Underlag for informasjonsveileder - Versjon 6

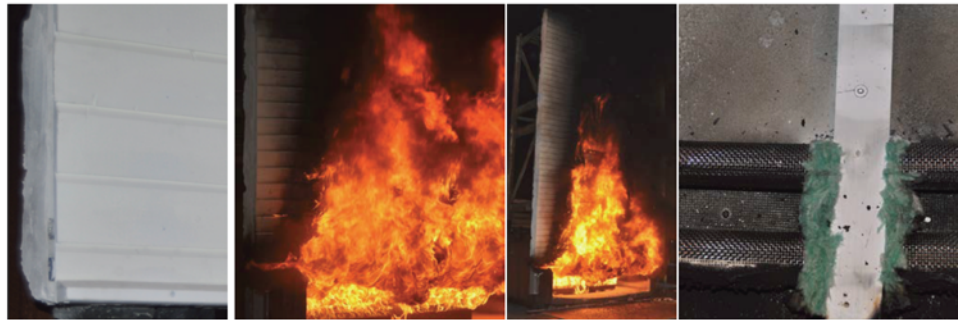
Vented Construction Systems (VCS) assembly (by Teknos, applying Securo FB vented fireblocking) tested at SP Sweden: Image 1 show cladding assembly prior to test. Image 4 show cavity with wooden cladding removed after test: Note backing surface, wood stud fire block, vented fire block and rockwool end seals. The severe direct flame exposure was instantly blocked by the horizontal vented fire block and did not penetrate to air cavity above.

Figur 12 Fullskala test med liggende, luftet panel og med ventilert brannstopp ved bunnsvill. Til venstre før branntest SP 105, dernest to bilder fra den ca. 15 min varige brannpåkjenningen (opp mot 5 MW), og til høyre etter brann der panelet er fjernet: En kan se at det knapt er sot på vindspærre over ventilert brannstopp. Brannstopp var montert ved luftinntak nederst i kledningen, som er vanligst.

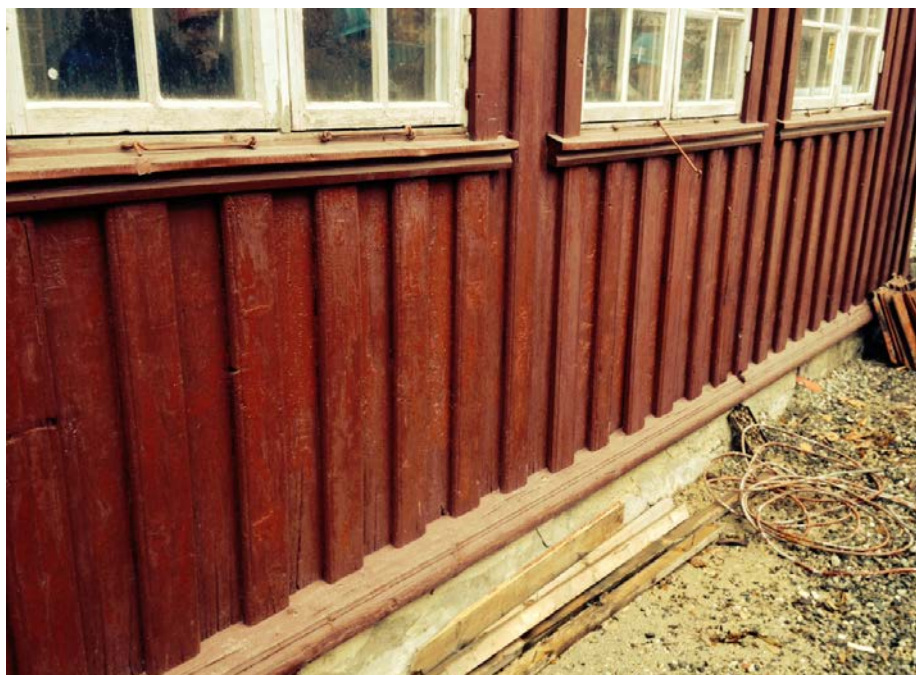
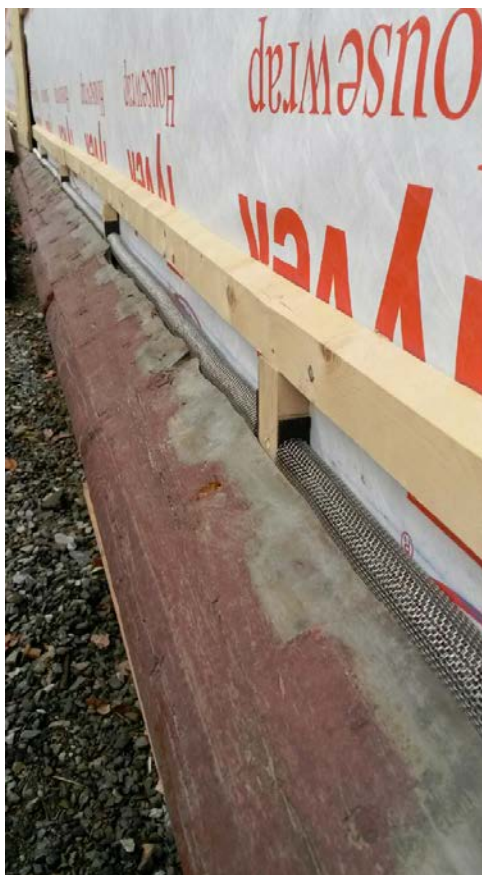
Figur 15: Etter flerfaglig seminar ved Artillerihuset ved Erkebispegården ble hulromventil med brannmotstand montert mellom vegg og vannstokk - se bildet. Luft passerer mellomrom mellom overbord og lekt som framgår. Det løser komplikasjoner med montering av ventilert brannstopp ved vertikale kledninger som har vannstokk, typisk for de eldre kirkene (Moslet).

Moslet og Nordsteien foreslo montering av lufterventil med brannmotstand bak eller under vannstokk om den kan tilpasses uten vesentlige fysiske eller synlige inngrep. Ufra det ble det laget prinsippsskisser som framgår under:

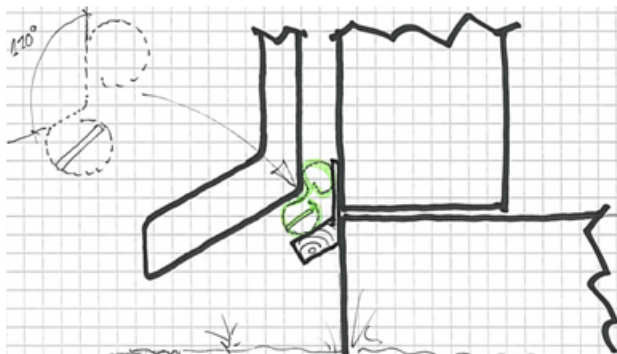
- C. Løsning C forutsetter dog at brannstopp knekkes noe på midten, på stedet eller i fabrikk.

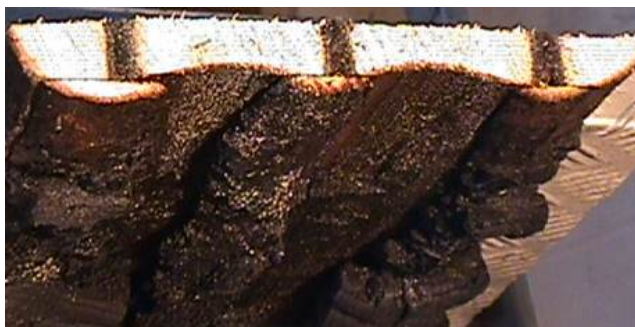
Figur 17 Takfot med brannmotstand EI 47: Fullskala test med takfot med underkledning i tre som er branntett og har to ventilerte brannstopp, type Securo FBT.

Bildet av avsagd snitt viser at overliggerene etter 47 min ble vesentlig fortært av brann, underliggere lite. I denne kledningen lå overliggerene tett, mens underliggere lå relativt tett, skilt av myke intumescent-skum-remser.

I forbindelse med en test av *horisontale* lufteventiler for takfot ved standard brannpåkjenning (hardere enn i vertikal test) ble det brukt *horisontal* trekledning i takfot med 19 mm underliggere og 25 mm overliggerere. Konstruksjonen oppnådde EI 47 før svikt iht ISO kriteriene (ventil sviktet ikke), se bilder (Warrington).

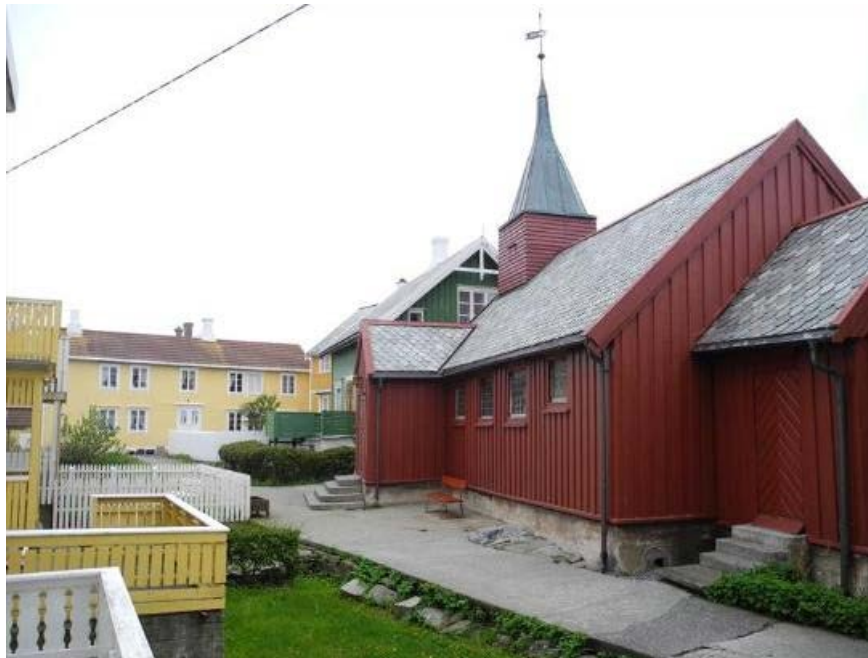
Figur 18 Grip stavkirke: Fasadekledning og tak av nyere dato beskytter de eldste delene

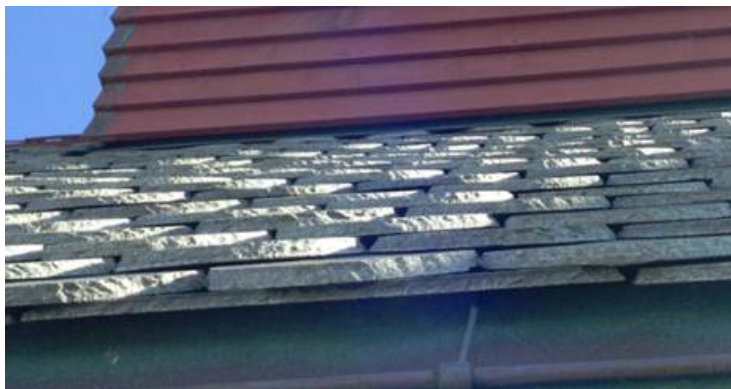
Det hindrer ikke gnister i størrelse 1,5-3 mm fra ekstern brann å antenne lettanten- nelig støv og rusk inne, inklusive takbelegg under takstein. Det kan bli en vei inn i kirken for brann.

Loftet er klart det mest kritiske rom å etablere brann i for kirker – det betyr ofte totalskade. I land som stiller krav til motstand mot utvendig antenning av bygg er ≤ 2 mm åpninger vanligste ytelsekrav. Dvs at større åpninger må sikres.

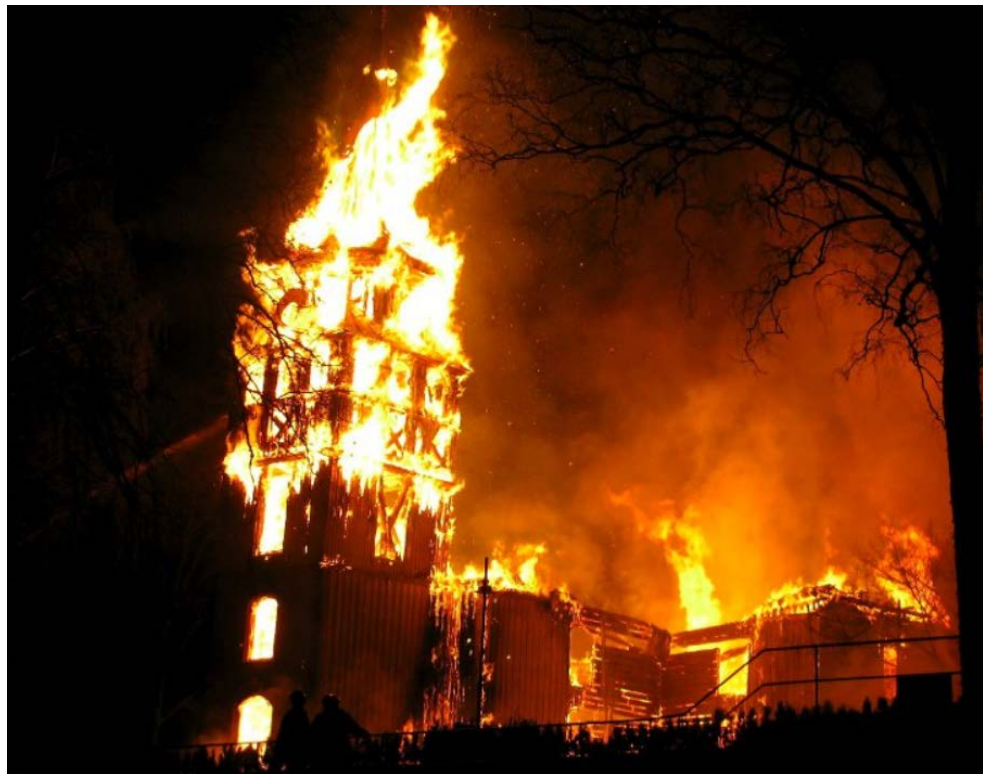
(1760, restaurert 1888), lafteverk, stående og liggende kledning. Påsatt nede ved vegg, tårn brenner, ikke så mye sideveis spredning.

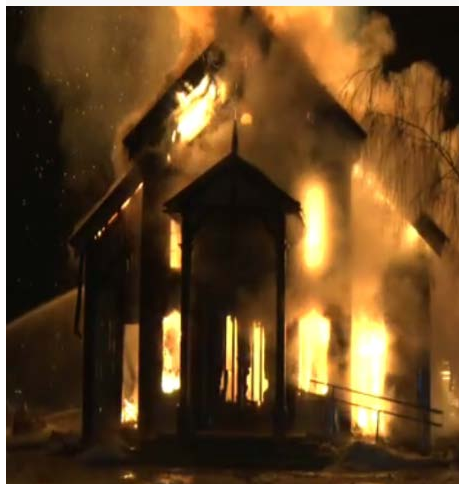
A.1.4 Hønefoss kirke

Byggeår 1862, bindingsverk.

- Når det først har begynt å brenne, er det svært vanskelig.

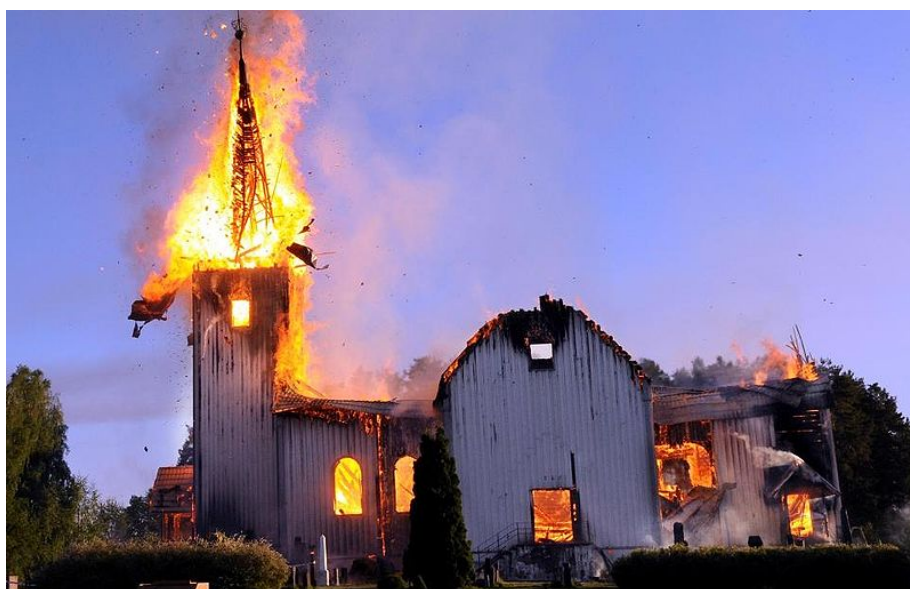
A.1.5 Våler kirke, Solør

1806. Lafteverk.

Brannen ser ut til å ha startet på sørsiden utvendig ved trapp. 3 timer senere var kirken totalskadd grunnet store mengder branngasser.

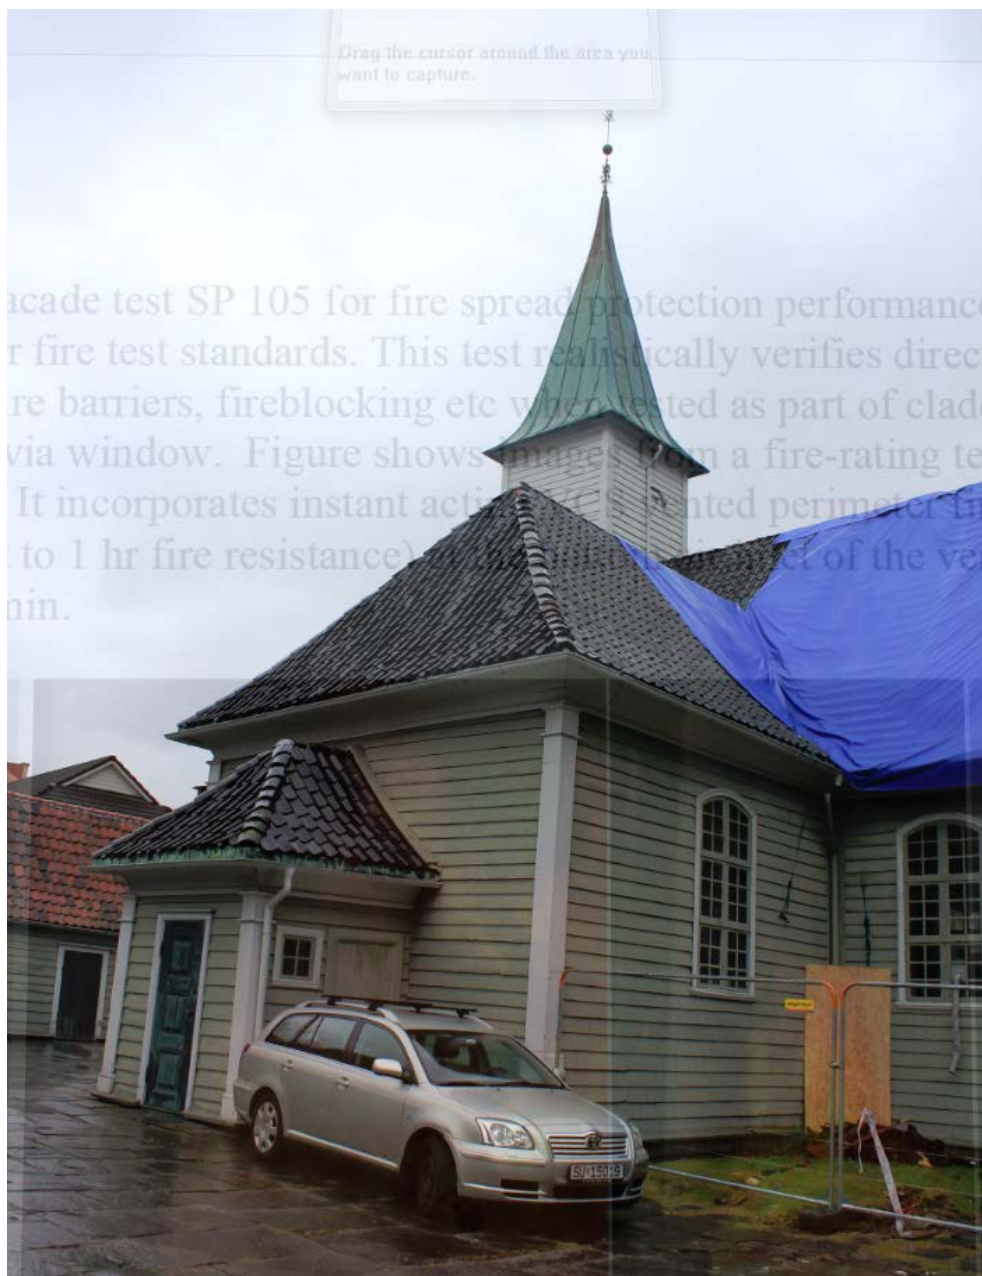
Se bilde under: Bak platen er påtømt, men synes nesten ikke fra utsiden. Inne i kirken er det nesten ikke fukt eller røyklukt, og minimale brannskader på loftet.

I 2013 tente en dame på St. Jørgens kirke i Bergen. Kirken er en klassisk tømmerkirke (ca 350 år gammel). Hun laget bål nede ved grunnmuren, og brannen spredde seg opp til loftet mellom kledning og tømmerkassen. Kirken er sikret med sprinkleranlegg, og dysene på loftet slokket brannen raskt. Uten sprinkler ble vurdert at kirken var sjanseløs. Det ble dog noen vannskader etter sprinklerutløsning.
