Veileder for fagrådgiver 1.0

Tilstandsanalyseverktøy for kirkebygg

KA / Den norske kirke

En veileder for fagrådgiver som gjennomfører tilstandsanalyser på kirkebygg.

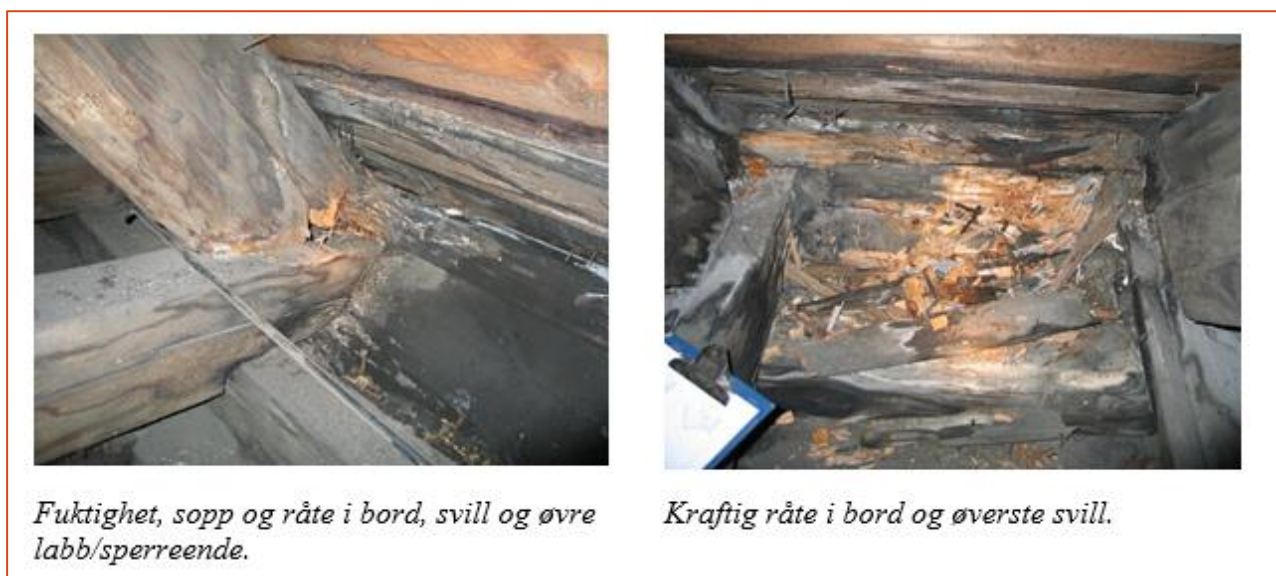
7.1 Overgang tak/ vegg

Bildene og figurene nedenfor under viser viktige detaljer i overgangen mellom tak og vegg som bør kontrolleres.

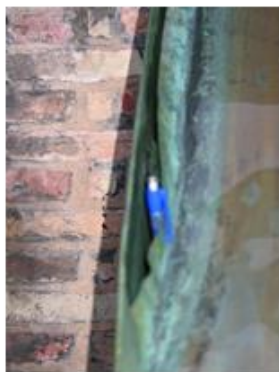
Svær glippe mellom beslag inn mot tårnvegg / gavlvegger.

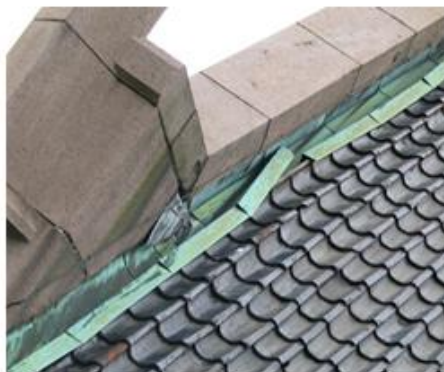
Beslaget langs gavlveggen har løsnet.

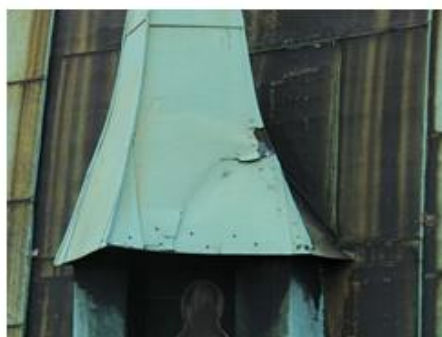
Omfattende skader på tekningen på arkene.

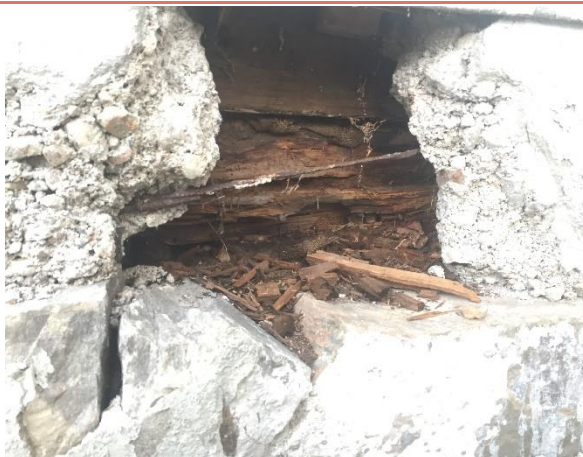
Råte i bunnstokk / laft har gitt synk i yttervegg og gulv.

Unormal geometri ved sokkel/ grunnmur utvendig er ofte symptomer på skader i området ved møtet mellom fundament, gulv og nedre del av vegg.

Skadene finnes som regel igjen innvendig. Unormal geometri innvendig i kirken som f.eks. skjeve/ hellende kirkebenker, skrånende gulv og vinduskarmer, hellende prekestol kan være symptomer på svikt i fundamenter og i gulvkonstruksjoner.

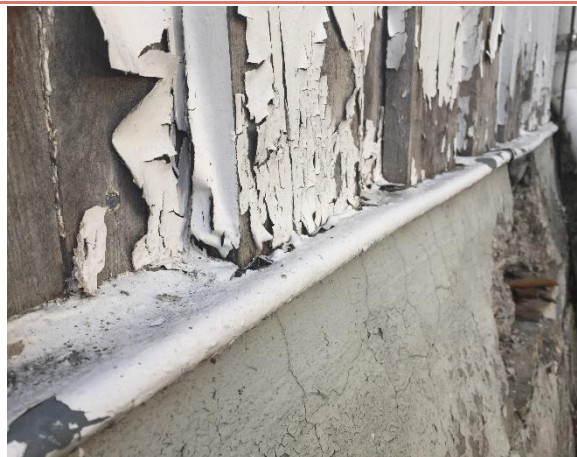
Sokkelbeslaget har rotet og fått fall innover som følge av råte i bunnstokken.

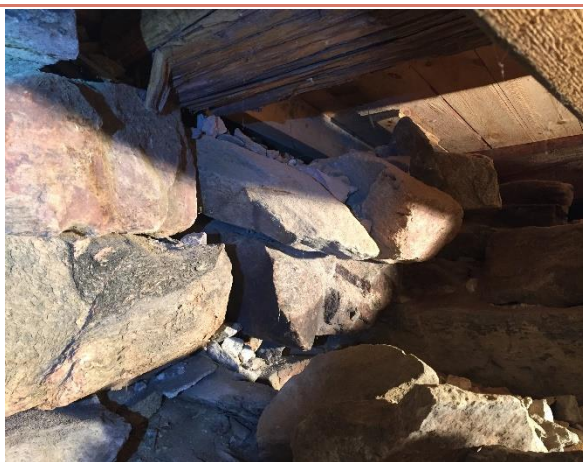
Eksempler på utgliding av steiner i tørrstablede fundamenter i kryperommet under kirkegulvet.

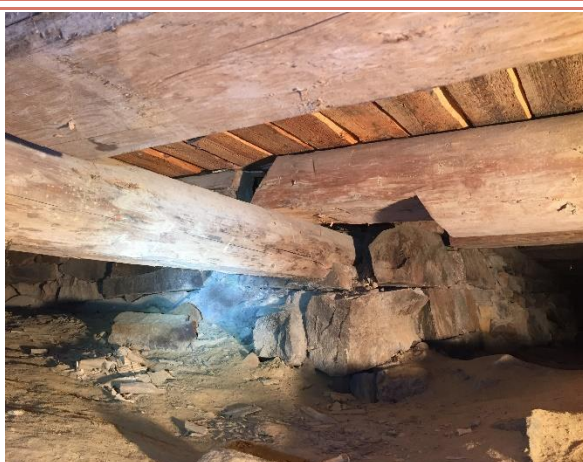
Eksempel på bjelkemøte med brudd i primærbjelke samt råte i både primær- og sekundærbjelke. Bemerk at trebjelkene kan se intakte ut på overflaten, mens det 2-3 cm innenfor denne kun er tremel og råterester.

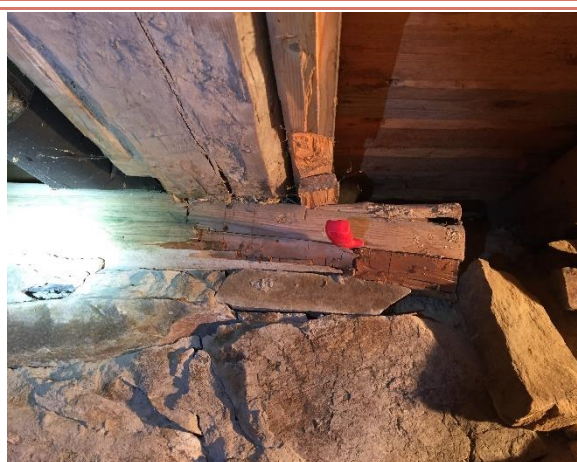
Oppleggsvill på steinfundament med både råte og brudd
