# Hvordan hindre og redusere spredning av fasadebrann i eldre trekirker

Passiv brannsikring

Utarbeidet i samarbeid med Riksantikvaren.

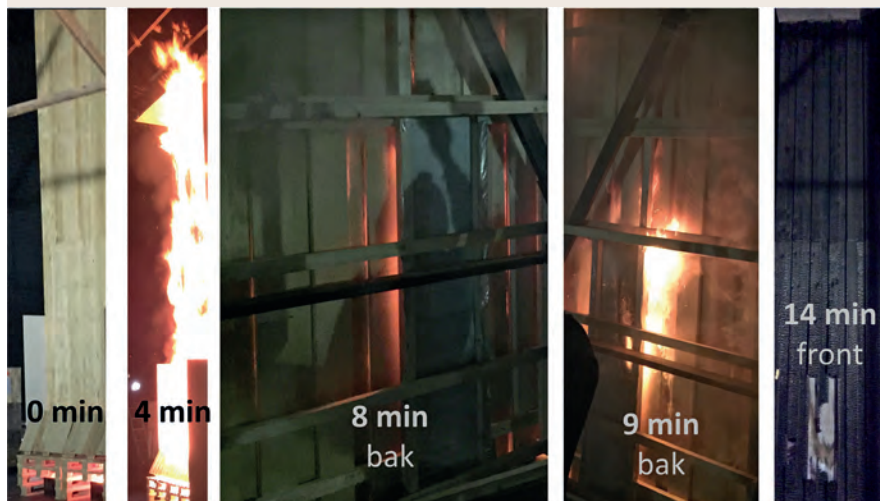
**Figur 3a** Gjennombrenning i vanlig trepanel etter 8 minutt.

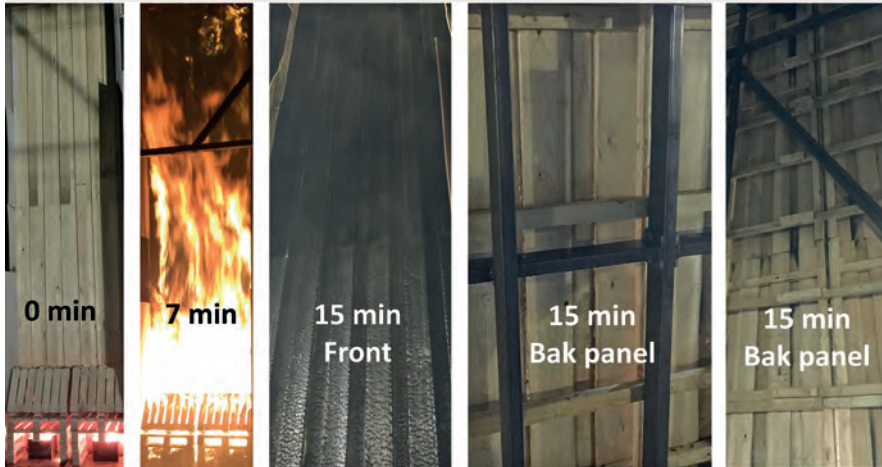
**Figur 3c.** Godt montert solid trepanel: Ingen gjennombrenning, brann slokket etter 15 minutt.

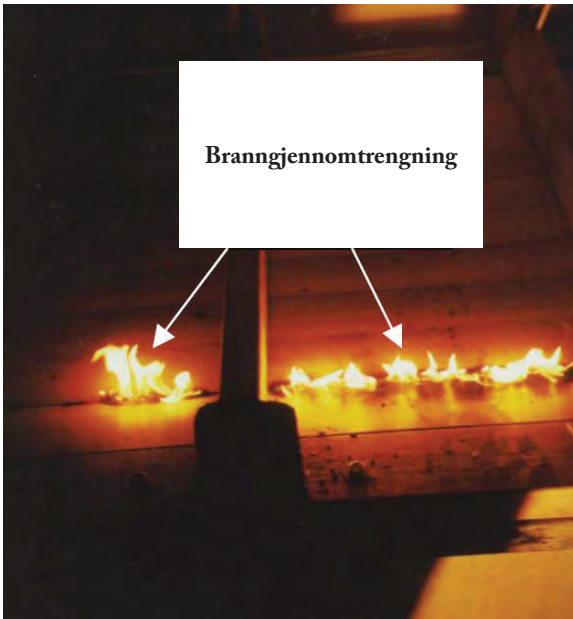
**Figur 8b.** Brannforsøk med utvendig brann mot trevegg med takutstikk. Bildet tatt fra «loftssiden» viser hvordan flamme trenger gjennom skjøt i underkledning takfot [19].

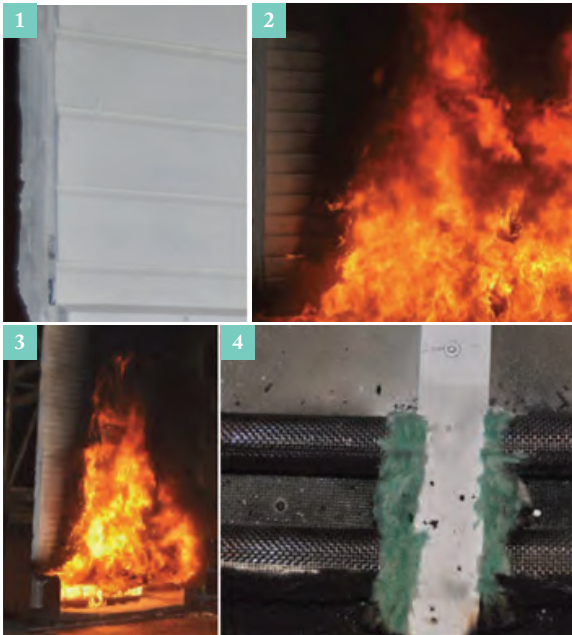
**Figur 12 (venstre).** Fullskalatest med liggende, luftet panel og med ventilert brannstopp ved bunnsvill. Bilde 1 er tatt før branntest SP 105, mens de neste to bildene (2–3) er tatt fra den cirka 15 minutt varige brannpåkjenningen (opp mot 5 MW). Det siste bildet (4) er tatt etter brannen var over, der panelet er fjernet. En kan se at det knapt er sot på vindsperre over ventilert brannstopp. Brannstopp var montert ved luftinntak nederst i kledningen, som er vanligst.

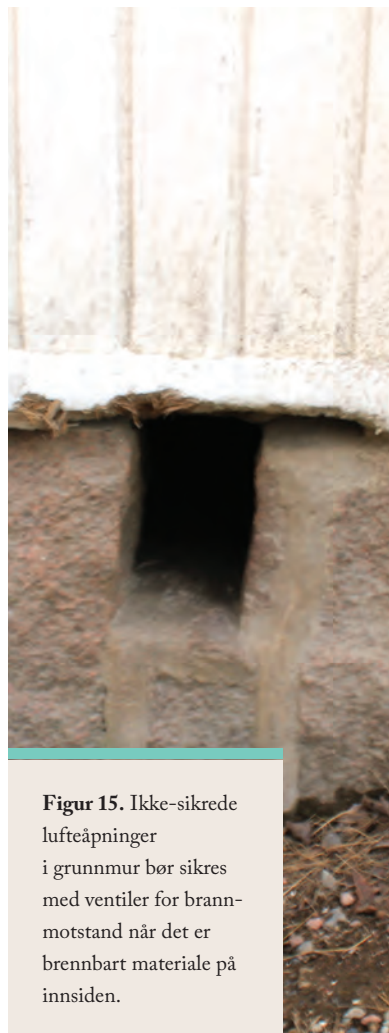
**Figur 15.** Ikke-sikrede lufteåpninger i grunnmur bør sikres med ventiler for brannmotstand når det er brennbart materiale på innsiden.

Lufterister i grunnmur, gavlventiler og lignende bør sikres med ventiler for brannmotstand når det er brennbart materiale i kryperom eller loft.

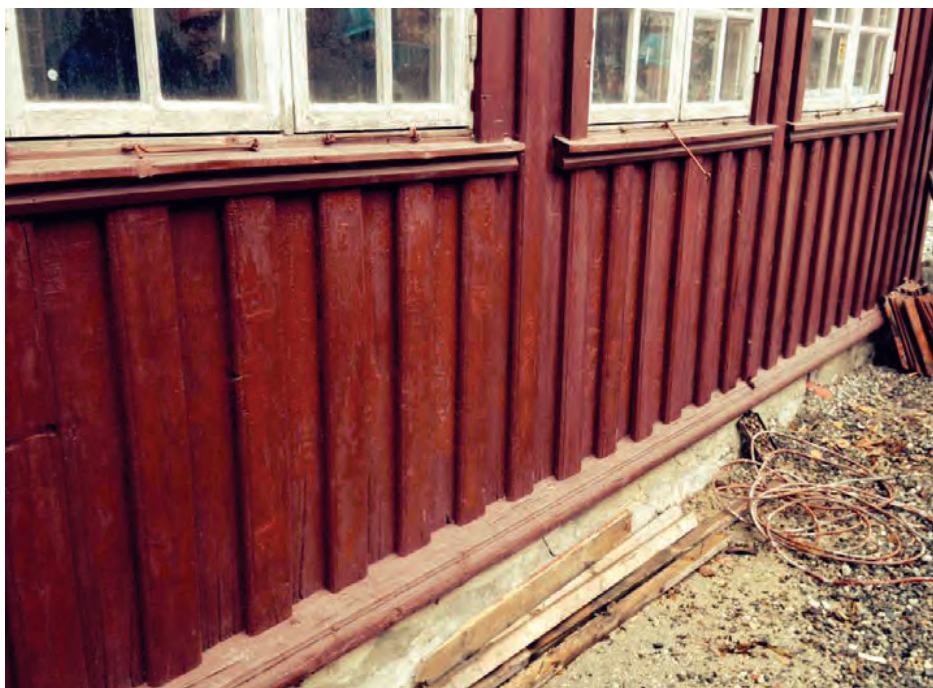
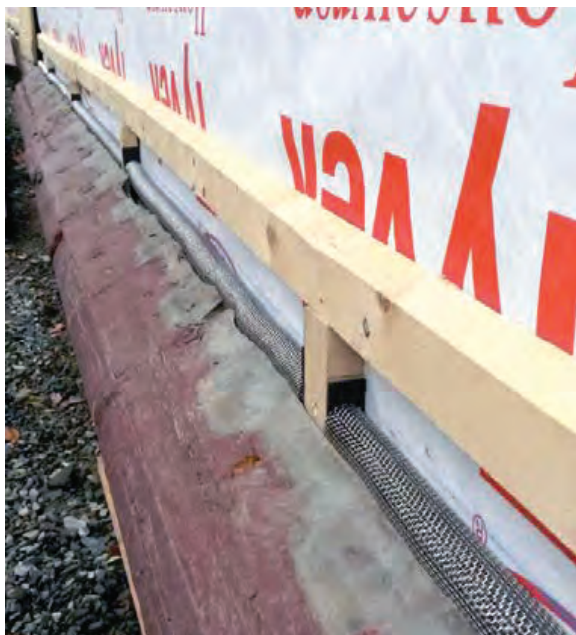
**Figur 17.** 12 mm (øverst) og 20 mm diameter med flamme-, gnist- og brannstopp i varierende åpninger. Begge kan benyttes ned til 2 mm spalt. Dyttes fra innside, eller langt inn, for må unngå å plukkes i.

Moslet og Nordsteien foreslo montering av lufteventil med brannmotstand bak eller under vannstokk om den kan tilpasses uten vesentlige fysiske eller synlige inngrep. Ut i fra denne anbefalingen ble det laget prinsippsskisser som fremgår av figur 17.

1800 tall-kirkene er bestående bygninger og luftet eller avrettet panel-kledning i tre består i mange tiår. For å hindre spredning i luftespalt uten å ta ned kledning: Ventilende fugeventil med brannmotstand ettermonteres ved å dyttes for hånd inn i luftespalt nedenfra. Leverandøranvisning må følges og er ulik etter type panel. Avhengig av dimensjon kan slike luftespalt-ventiler også brukes til kombinert gnist- og brannstopp i steinmur.

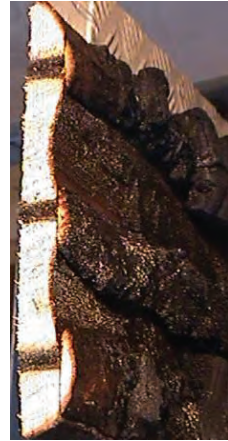
**Figur 18.** Takfot med brannmotstand EI 47: Fullskala test med takfot med underkledning i tre som er branntett og har to ventilerte brannstopp, type Securo FBT.

Bildet av avsgd snitt viser at overliggerne etter 47 minutter ble vesentlig fortært av brann, underliggerne lite. I denne kledningen lå overliggerne tett, mens underliggerne lå relativt tett, skilt av myke intumescentiskumremser.

I forbindelse med en test av horisontale lufteventiler for takfot ved standard brannpåkjenning (hardere enn i vertikal test) ble det brukt horisontal trekledning i takfot med 19 millimeter underliggere og 25 millimeter overliggere. Konstruksjonen oppnådde EI 47 før svikt i henhold til ISO-kriteriene (ventil sviktet ikke), se bilder (Warrington).

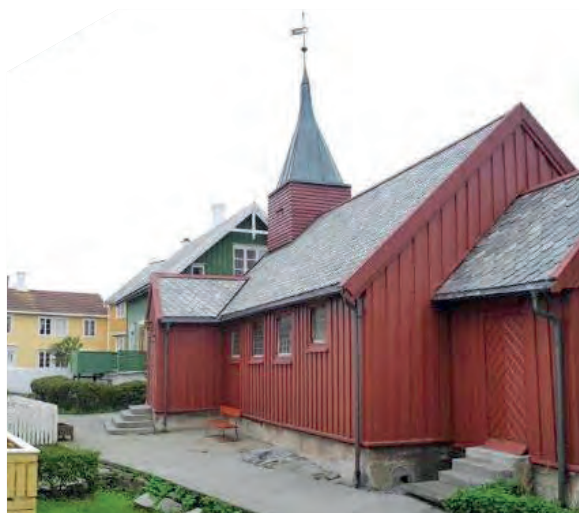
**Figur 19.** Grip stavkirke: Fasadekledning og tak av nyere dato beskytter de eldste delene.

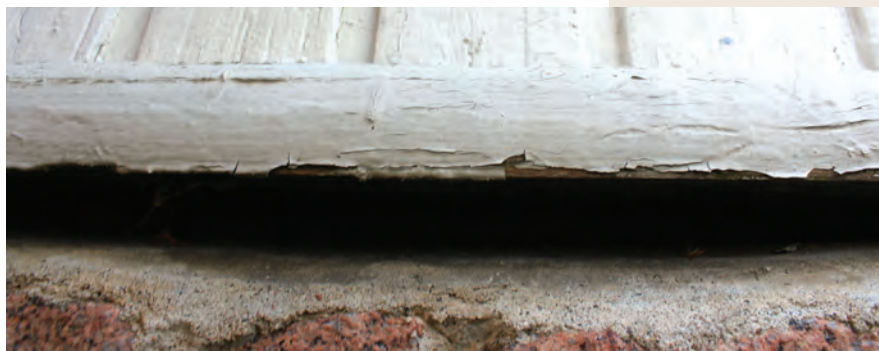
**Figur 20.** Mange kirkebygg har en glippe under vannbord hvor fasadebrann lett kan spre seg bak kledningen. For noen kirkebygg er dette en del av den nødvendige luftingen hvor man kan tette med brannstoppen-til. For andre er det forskyvninger i treverket gjennom årene som har forårsaket åpningene, da kan de tettes for eksempel med plank eller brannfugemasse.

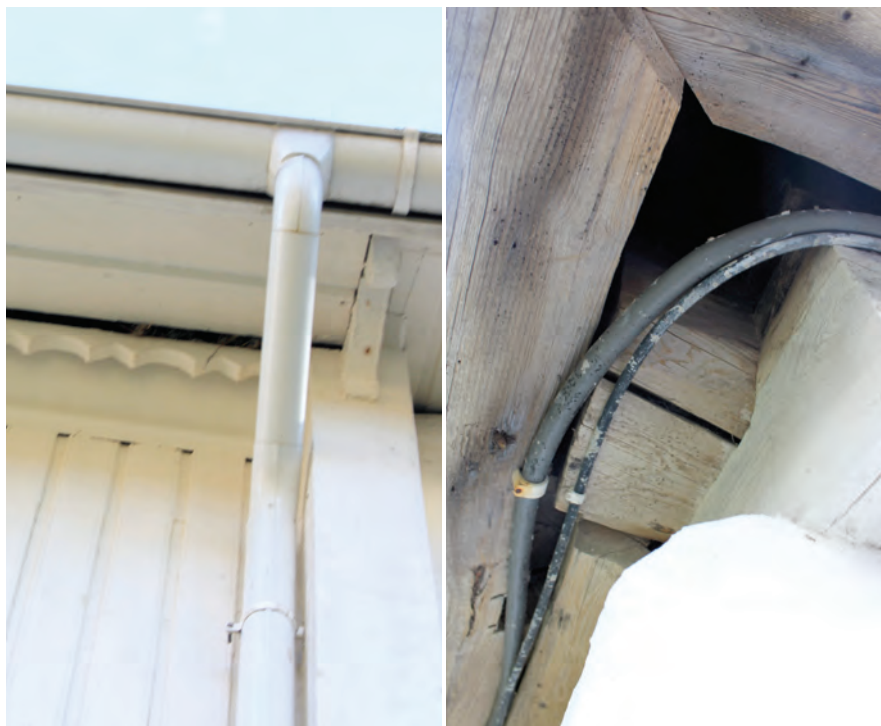
**Figur 21.** Mange eldre kirkebygg har unødvendige glipper og åpninger i den ytre fasaden. Dette er åpninger hvor en brann vil spre seg raskt til loft og takkonstruksjonen.

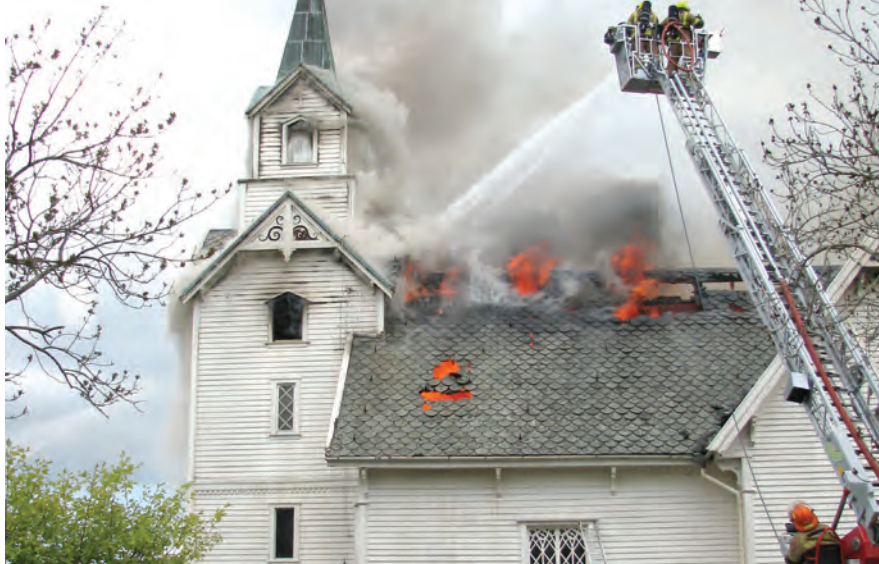
Brannen i Kopervik kirke startet rundt klokken 12 på formiddagen den 28. mai i 2010. Kirken, som ble bygget i 1861, hadde en konstruksjon av tømmerkasse med en ytre liggende kledning. Den hadde ingen vannbrett på nederste del av den ytre fasaden, og det var åpninger fra grunnmur opp mellom tømmerkasse og panel. Det er usikkert hvor mye av disse åpningene som var konstruksjonsmessig bygget, og hvor mye som hadde utviklet

seg på grunn av tømmerbyggets bevegelse gjennom 150 år. Mellom tømmerkasse og ytre panel var det brukt tjærepapp som isolering, og deler av denne gikk helt ned til grunnmuren.

Politiet har i ettertid konstatert at brannårsaken skyldtes en gassdrevet ugressfjerner som ble brukt nær kirkeveggen i timene før brannen ble oppdaget. Ugressfjernerens avga små gnister ved bruk, som igjen antente tjærepappen mellom tømmerkassen og det ytre panelet.

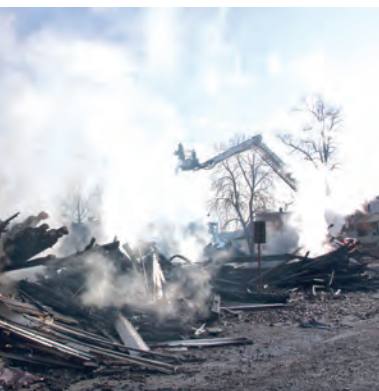
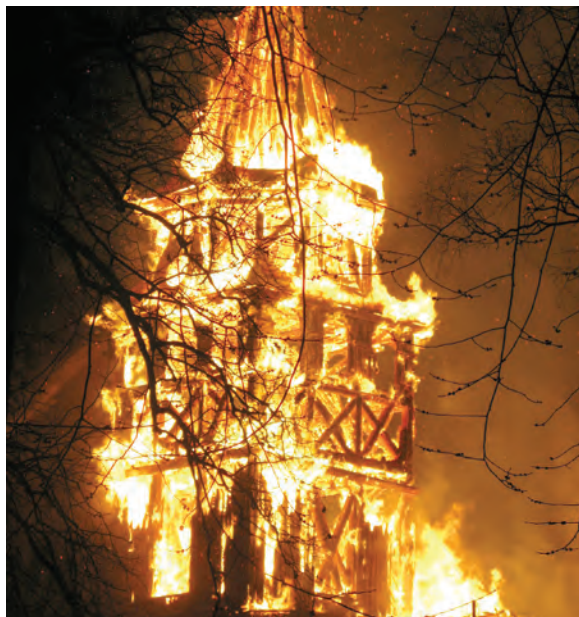
Østre Porsgrunn kirke, som var en av landets største trekirker, brant ned til grunnen natt til 11. april 2011 – nesten 250 år etter at den ble bygget. Brannen var påsatt ved hjelp av to søppelkonteinere i plast som var påtent og plassert inntil fasaden. Dette skapte en høy og kraftig flamme som tok veien inn til loftsrommet via åpninger i gesimsen. Brannalarmanlegget varslet brannvesenet, som ankom den verneverdige kirken etter 10 minutter. Tross rask innsats, fikk kirken en overtenning etter meget kort tid, og ble totalskadd.

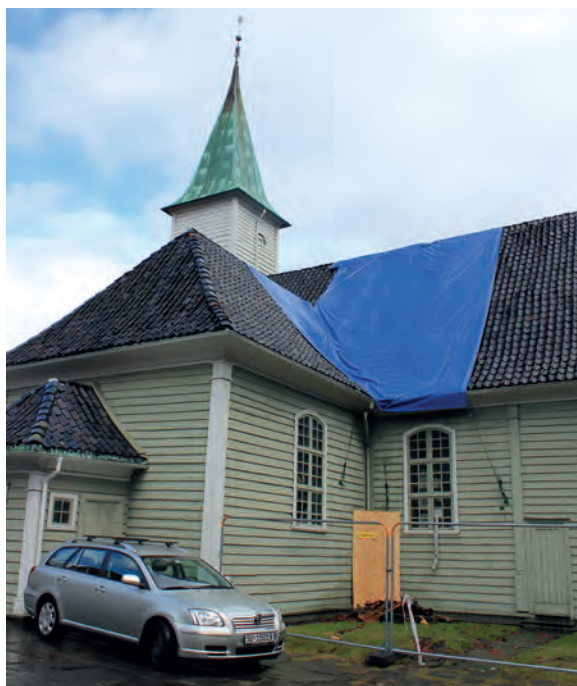
I 2013 ble St. Jørgens kirke, en cirka 350 år gammel klassisk tømmerkirke, i Bergen påtent. Kvinnen som tente på kirken hadde laget et bål nede ved grunnmuren, noe som førte til at brannen spredde seg opp til loftet via hulrommet mellom kledning og tømmerkassen. Kirken var sikret med sprinkleranlegg, og dysene på fasade og loft slokket brannen raskt. Så selv om kirken fikk noen vannskader etter sprinklerutløsning, hadde kirken vært sjanseløs uten sprinkler.

Etter at brannen ble slokket er det få ytre synlige skader på kirken. Inne i kirken er det nesten ikke fukt eller røyklukt, og det er minimale brannskader på loftet. Uten et godt fungerende sløkkeanlegg, hadde kirken mest sannsynlig vært totalskadd.
