Sluttrapport

for samarbeidsprosjektet

Kirkeoppvarming – **M**iljøriktig og **E**nergieffektiv

Februar 2005

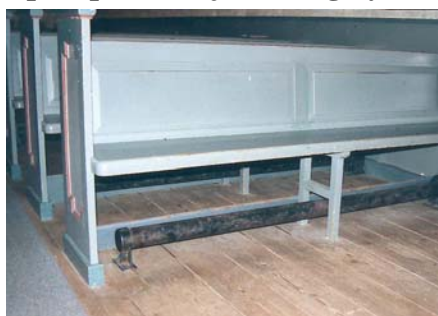
Gamle tradisjonelle rørovnere

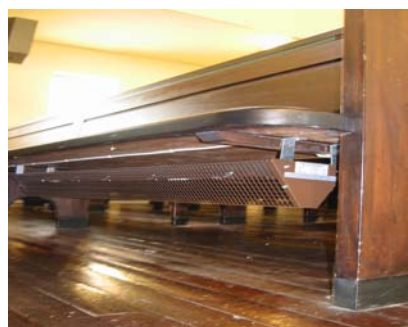
Moderne benkvarmere

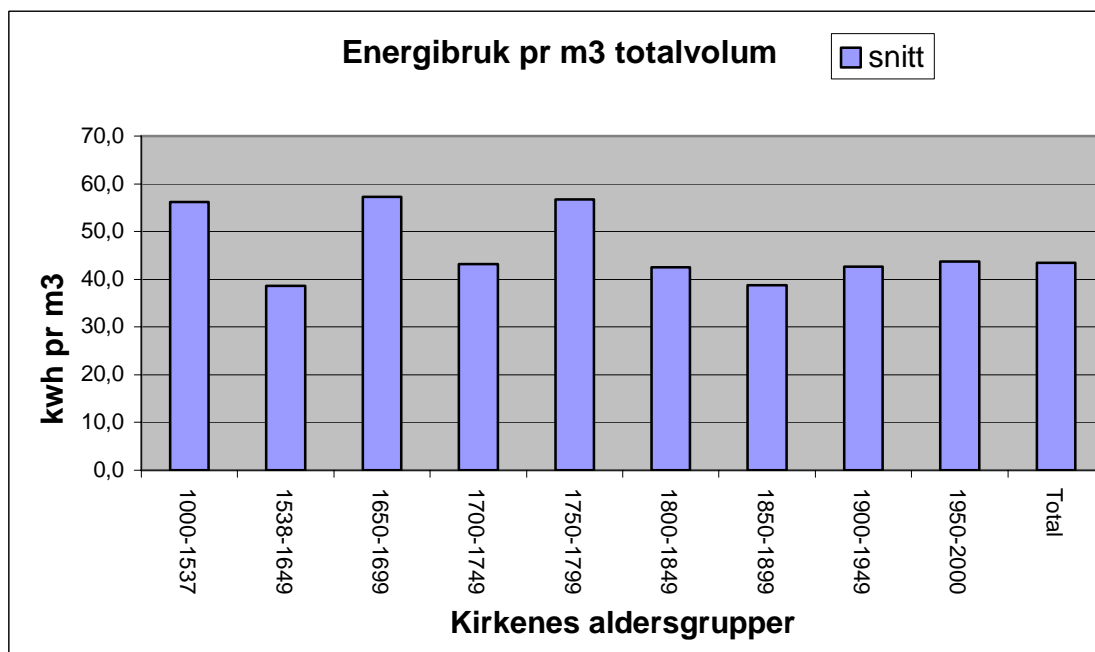
Kirkenes spesifikke energibruk fordelt etter byggeår er vist i diagrammet

Oversikten på forrige side viser at energibruken varierer i gjennomsnitt mellom 40-60 kWh/m³ år for de forskjellige kirkenes aldersgrupper (byggeår). Erfaringsvis oppnås det best sammenligning mellom forskjellige kirker ved bruk av spesifikke energibrukstall basert på bygningsvolum. Ovennevnte energibrukstall er basert på kirkenes bruk og oppvarming i 1998 og 1999.

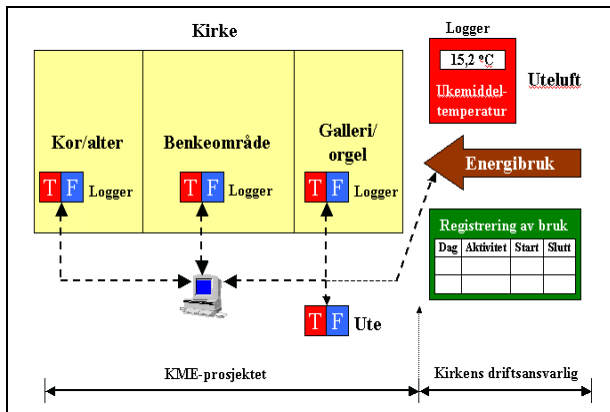
Aktiviteter og ansvar for aktiv oppfølging

For å oppnå god oversikt over de inneklimateiske forholdene i kirkene ble det plassert dataloggere for kontinuerlig måling av temperatur og luftfuktighet i kirkenes kor, benkeområde og på galleri, se eksempel på plassering på plantegning ovenfor.

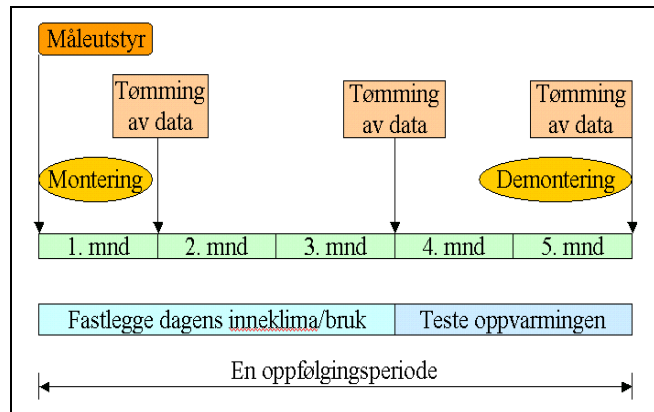
Vanlig periode for aktiv oppfølging og målinger

For å sikre kvalitetsmessig god dokumentasjon av erfaringer og resultater ble oppfølgingen av forsøskirkene gjennomført over 4-5 måneder. Oppfølgingen i de 2-3 første måneder ble utført for å fastlegge hvordan kirkens oppvarming og bevaringsmiljø er under dagens drift. De neste 1-2 månedene ble det utført testing av oppvarmingens anlegges kapasitet og oppvarmingshastighet. Dette var viktig for å vurdere muligheter til forbedringer til mer effektiv energibruk og riktigere bevarings- og brukermiljø, se plansjen til høyre ovenfor.

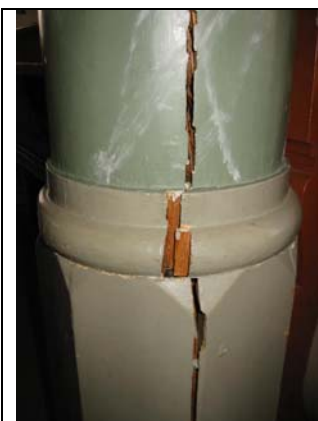
Sprekk søyle under galleri

Under gjennomførte befaringene ble det påvist skader som sprekker i materialer og avflassing av forskjellige typer overflatebehandling på bygningsdeler, interiør og kirkekunst i de fleste av forsøskirkene. Typiske eksempler på skader er vist på fotos nedenfor.

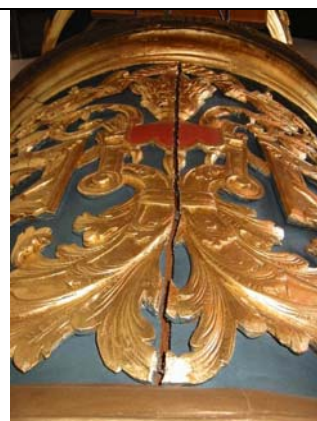
Sprekk i prekestol

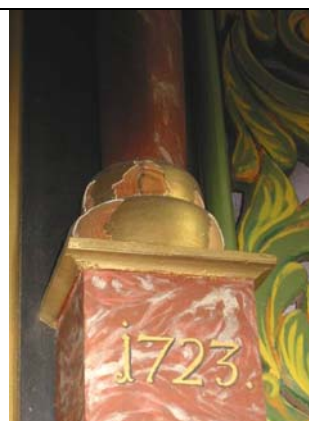
Avflassing på altertavle

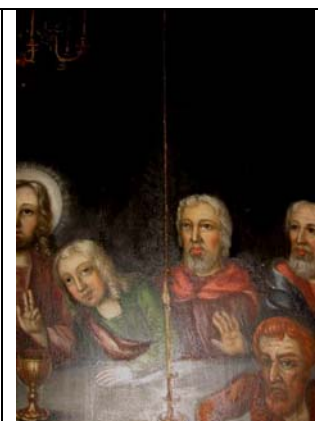
Sprekk i altermaleri

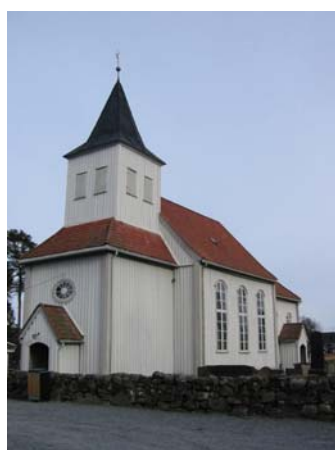
Prestebakke kirke Kontinuerlig oppvarmet

Dette er to kirker hvor det praktiseres forskjellige oppvarmingsrutiner

Aktiv oppfølging av to kirker med relativt lik bygningskonstruksjon, oppvarming og bruk er sammenlignet, da de gjennomfører forskjellige oppvarmingsrutiner.

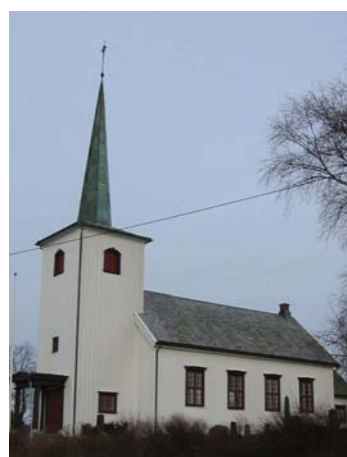
Kroer kirke Oppvarmet etter bruk

- Tømmer/ trekirke oppført 1793
- Oppvarmet areal 254 m²/volum 1.100 m³
- El-rørovnner/panelovner
- Brukstilid 2,1 timer/uke

Varmeeffekt
24 kW m ³
Energiforbruk
366 kWh m ² /år
85 kWh m ³ /år

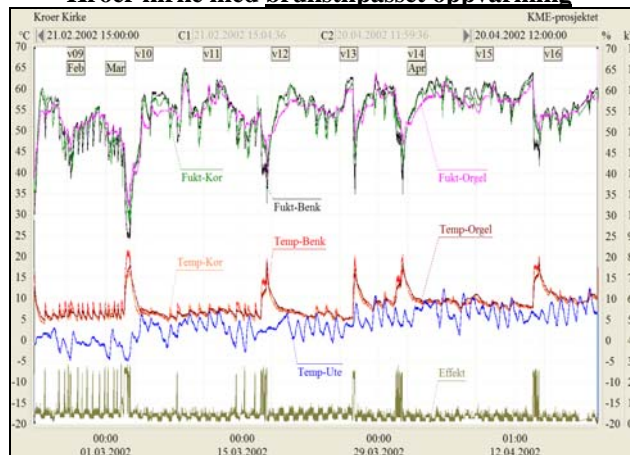
Kroer kirke med brukstilpasset oppvarming

Oppnådde gjennomsnittsverdier i hele måleperioden:		Oppnådde gjennomsnittsverdier i hele måleperioden:	
Temperatur, kor	17,3°C	Luftfuktighet, kor	30,0 %RF
benker	18,0°C	benker	29,0 %RF
organist	17,8°C	organist	30,3 %RF
Temperatur, kor	7,9°C	Luftfuktighet, kor	54,5% RF
benker	8,1°C	benker	54,9 %RF
organist	8,2°C	organist	54,8 %RF

Resultatet fra målingene viser at jevn temperatur nær opptil til brukstemperaturer på 17-18°C gir gjennomsnittlig luftfuktighet rundt 30 %RF. Derimot gir brukstilpasset oppvarming med lave hviletemperaturer ned mot 5-7°C i lange perioder en midlere temperatur i denne vinterperioden på rundt 8°C som igjen resulterer i en gjennomsnittlig luftfuktighet på 55 %RF.

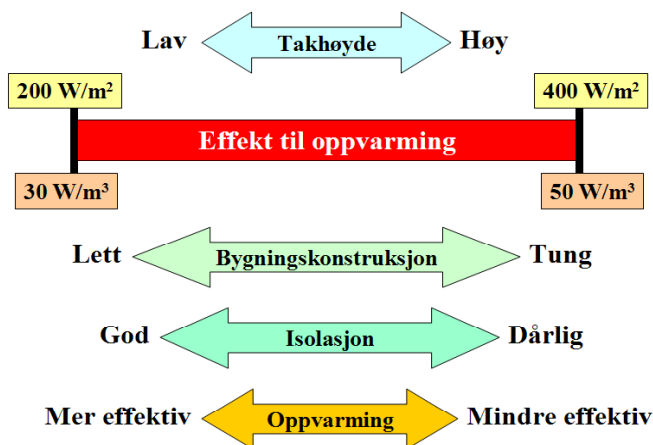
Foreløpige erfaringstall for effektiv brukstilpasset oppvarming av kirkerom

Oversikten viser at spesifikk tilgjengelig effekt til oppvarming bør ligge mellom 200-300 W/m² oppvarmet areal eller mellom 30-50 W/m³ oppvarmet volum for å kunne gjennomføre effektiv brukstilpasset oppvarming i kirkerom. Videre vil nærmere fastlegging av nødvendig effekt til brukstilpasset oppvarming være avhengig av det enkelte kirkeroms takhøyde, bygningskonstruksjon og isolasjon. Hvor effektivt kirkens oppvarmingssystem er til å fordele og levere varmen til rett sted og til rett tid er også avgjørende.

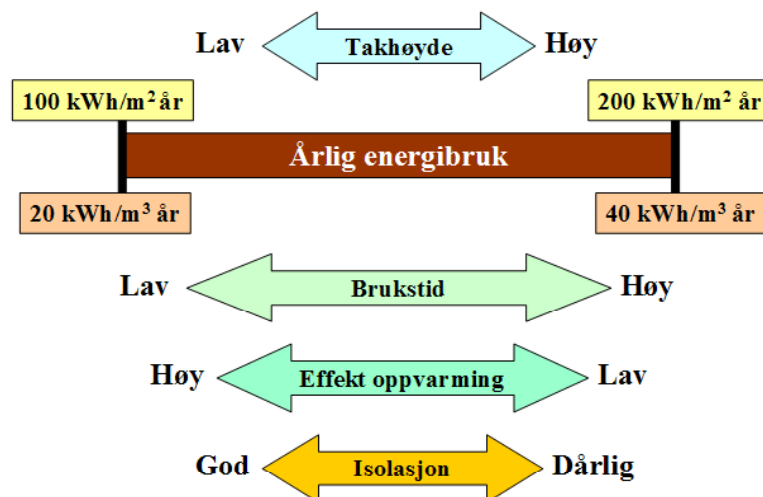
Fremstillingen ovenfor viser at kirker med brukstilpasset oppvarming vil normalt oppnå en årlig energibruk som ligger mellom 100-200 kWh/m² år eller mellom 20-40 kWh/m³ år.
