## Oppvarming med bergvarme Utredning inneklima og energibruk

Risør kirke

Ny vannbåren oppvarming med bergvarme, el-kjele og akkumulatortanker

Utredning og evaluering av inn klima og energibruk

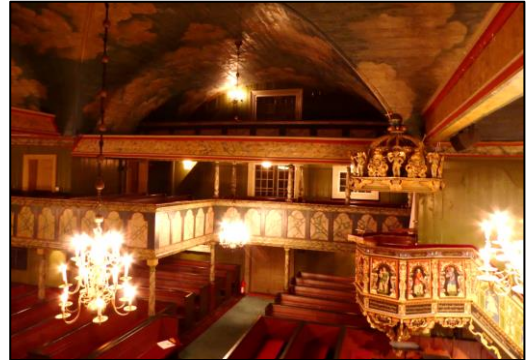
Belysning i kirkerommet med glødelamper og halogen

**Belysningen i kirken** besørges hovedsakelig av en kombinasjon av gløde/halogenlamper. Belysningen i kirkerommet blir utført av større lysekroner i kombinasjon med lampetter på vegg og utenpåliggende lysarmaturer under gallerihimling. Belysningen blir hovedsakelig slått av og på manuelt uten noen form for automatisk styring. Kirken har også noe utebelysning som styres automatisk etter lysnivået ute.

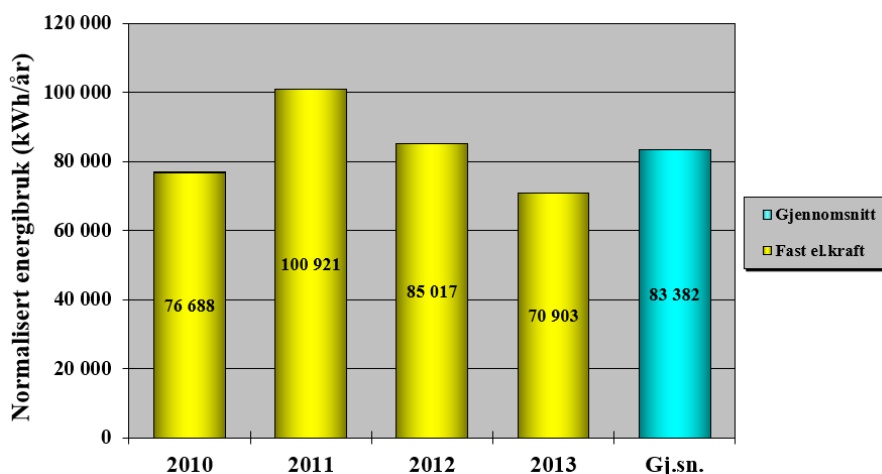
Samlet normalisert energibruk for Risør kirke for 2010-2013

Samlet normalisert energibruk utgjorde for disse årene i snitt **83.400 kWh/år** lik **249 kWh/m<sup>2</sup>år** eller **65 kWh/m<sup>3</sup>år** som erfaringsvis er relativt høyt sammenlignet med kirker av samme type, alder og bruk, og som gjennomfører effektiv *brukstilpasset oppvarming* med lav hviletemperatur.

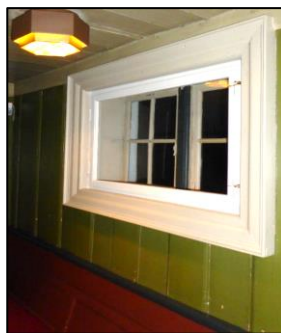
Kontroll av mindre varevindu

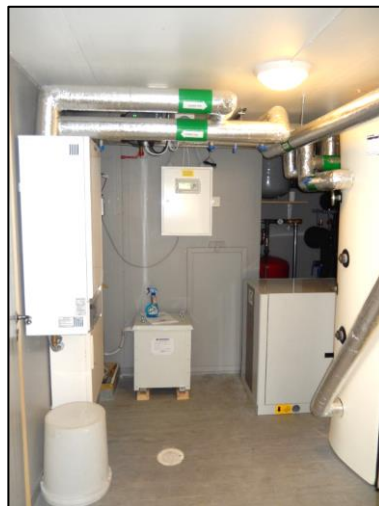
El-kjele, VP og akkumulatortanker

I et nærliggende bygg/ annekset ble det tilrettelagt for et teknisk rom for plassering av varmesystemets energisentral, se fotoet ovenfor. Bergvarmepumpen har en samlet kapasitet på **20 kW**. Av 20kW er 20-30% (4-6kW) strømeffekt, mens 70-80% er effekt som hentes ut av energibrønnene. Dette vil erfaringsvis være nok til å opprettholde en hviletemperatur i kirkerommet på rundt 5°C i kaldere vinterperioder, og samtidig være nok til å varme opp raskt og effektivt til moderat og ønsket brukstemperatur på opptil 19°C i mildere vinterperioder.

I kalde perioder kan i tillegg el-kjele på **30 kW** kobles inn for å oppnå rask oppvarming til brukstemperatur. Dermed leverer det nye oppvarmingssystemet en samlet kapasitet på **50 kW**, dvs. **39 W/m<sup>3</sup>**. I tillegg produserer varmepumpen varmt vann som mellomlagres i store akkumulatortanker og bidrar til enda større kapasitet med rask og rimelig oppvarming. Det gjelder særlig i første del av oppvarmingsfasen.

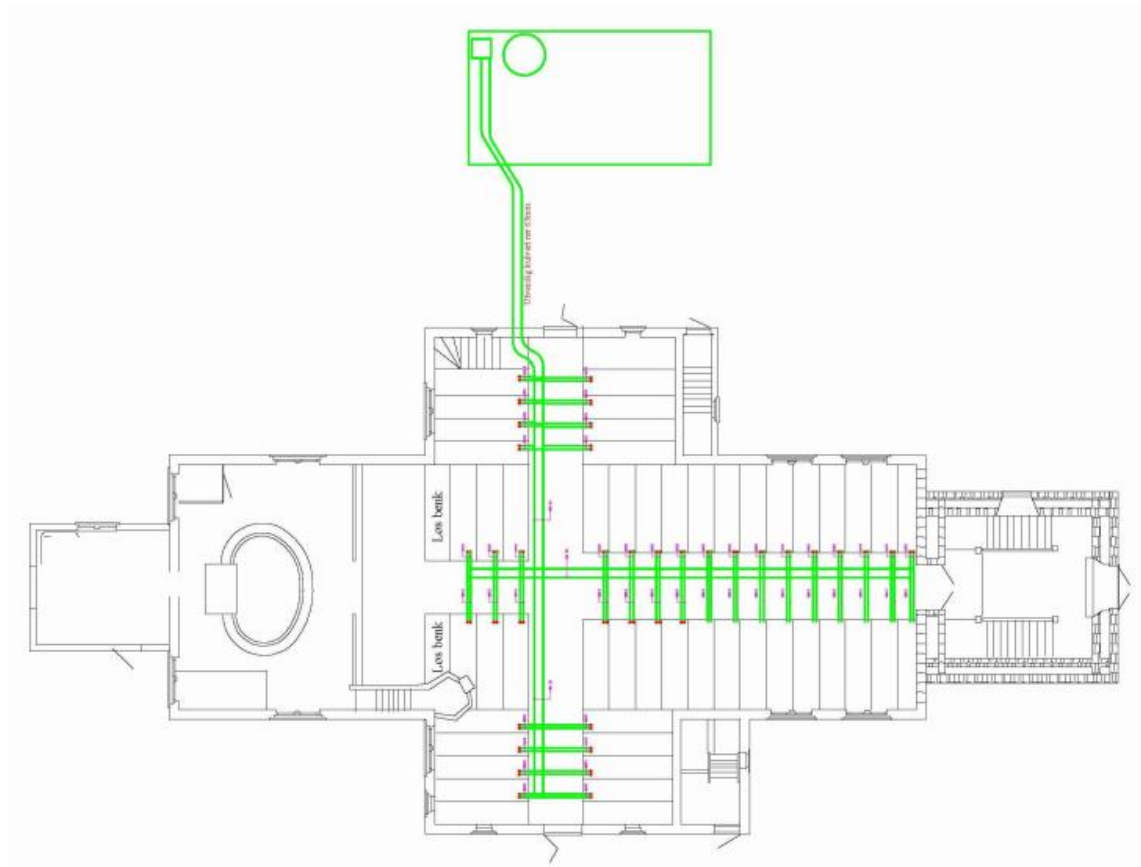
tidligere opparbeidet åpning i kirkens grunnmur. Rørnettet er videre ført frem i den lave krypkjelleren under kirkerommet og montert under bjelkelaget med oppstikk til den enkelte radiator, se skisse nedenfor til venstre. Rørnettet består av stålrør med mineralullisolasjon med aluminium folie og spesialmantel for å hindre fiberavrivning og skader fra mus og rotter. Synlige uisolerte rør og radiatorer under kirkebenker i skip og langs vegger i kor er malt i farger som harmonerer godt med interiør og bygningsdeler, se høyre foto under. Enkelte steder hvor rørnettet ikke kan føres under gulv i krypkjeller som eksempelvis nær inntil tykk gråsteinsmur, er dette montert over gulv. Rørene er videre bygget inn og skjult med trepanel og -plank som er malt i samme farge som gulv og annet interiør. Røranlegget er fylt med en vann-glykolblanding for å hindre frost.

Rør- og kabelnett mellom energisentralen og i kirken

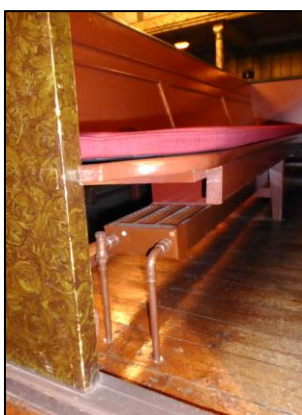
Radiator under kirkebenk

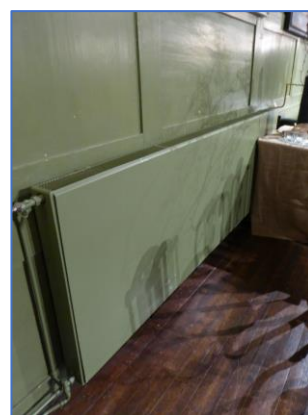
Eldre radiator i kor

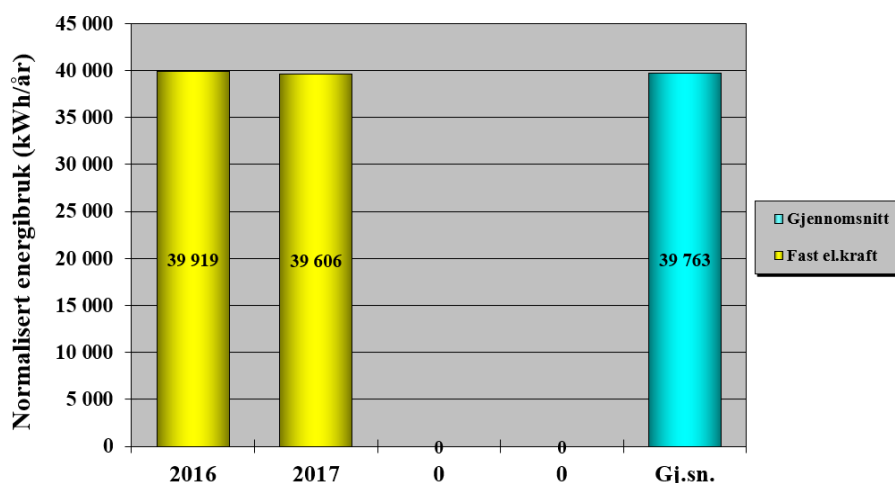
Samlet normalisert energibruk for Risør kirke etter gjennomførte tiltak i 2016 og 2017

For årene 2016 og 2017 er det oppnådd en betydelig energireduksjon. Ny årlig gjennomsnittlig energibruk er **39.800 kWh/år** lik 118 kWh/m<sup>2</sup> år eller 31 kWh/m<sup>3</sup> år. Dette må karakteriseres som meget lavt sammenlignet med kirker av samme alder og bruksmønster og som gjennomfører *effektiv brukstilpasset oppvarming*. Samlet energibruk før gjennomføring av tiltakene utgjorde hele **83.400 kWh/år**.
