FAKTA
TILSTAND
KLIMA
SIKRING

KIRKEBYGG
I DEN NORSKE KIRKE
NØKKELTALLSRAPPORT 2017

I denne rapporten presenterer vi et utvalg nøkkeltall fra undersøkelsen Kirkekontroll 2017, som kartlegger tilstand, klimautfordringer, sikringsgrad og andre forhold for 99 prosent av kirkebyggene tilknyttet Den norske kirke. Den fullstendige undersøkelsen vil publiseres i en egen rapport i 2018.

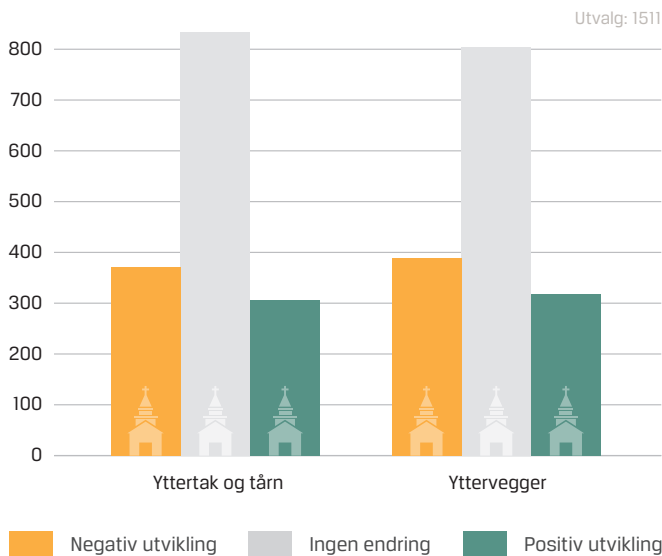
Utvikling 2013–2017

Steinkirker fra middelalderen og 1700-tallskirkene kommer dårligst ut i tilstandsundersøkelsen. Mer enn 35 prosent av byggene i begge disse gruppene har yttervegger som er vurdert som mindre bra eller dårlig.

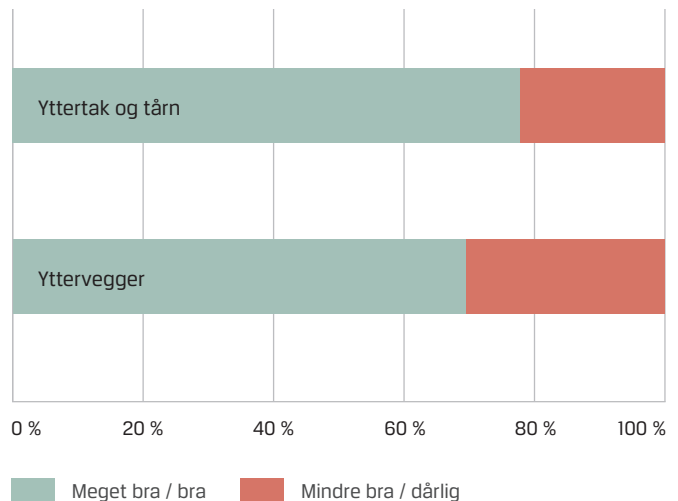
Tilstand Kirkekontroll 2017

Utvalg: 959

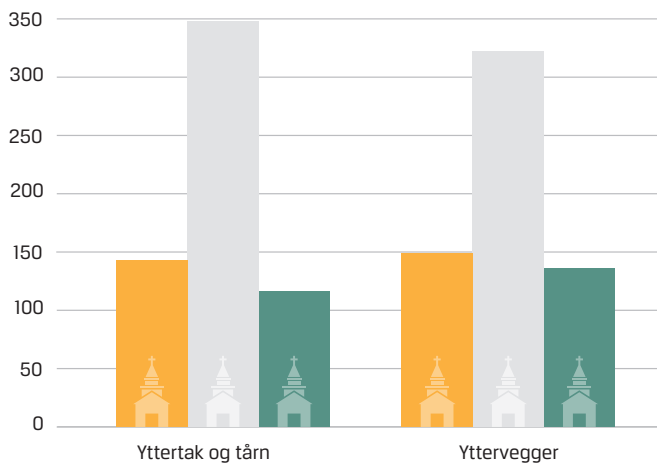
Utvikling 2013-2017

Utvalg: 607

■ Negativ utvikling ■ Ingen endring ■ Positiv utvikling

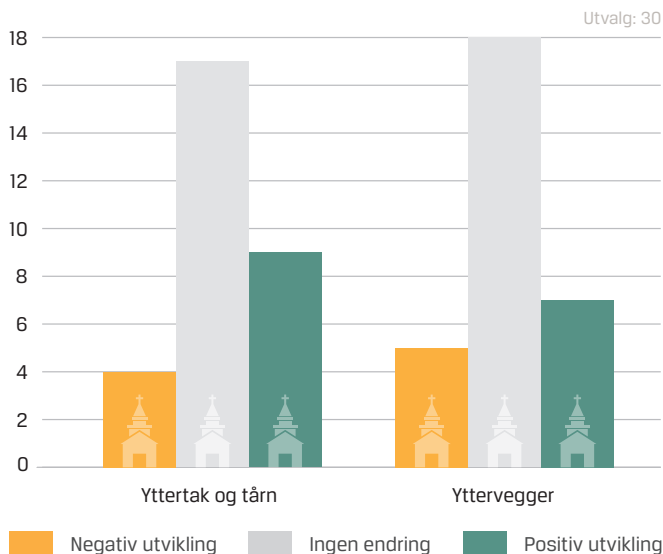
Utvikling 2013–2017

Staten bevilget totalt 130 millioner til stavkirkeprogrammet i perioden 2005–2015. Dette har bidratt til vesentlig bedre tilstand for disse byggene. Det er 1 kirke i denne gruppen som ikke har tilstrekkelig brannvarsling og moderne slokkesystem.

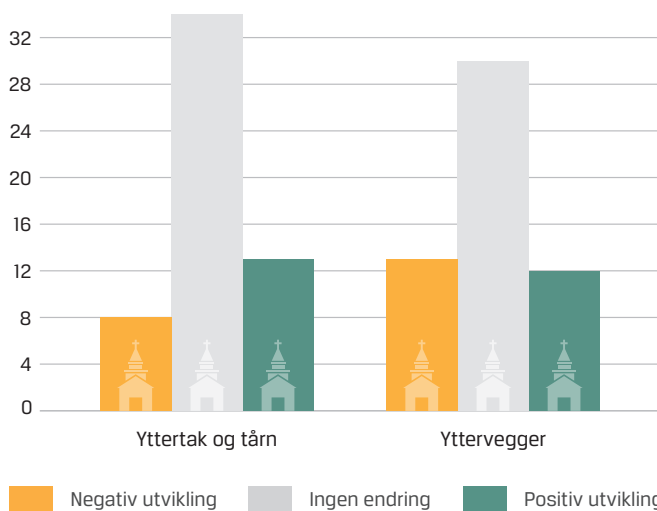
Utvikling 2013-2017

Utvalg: 55

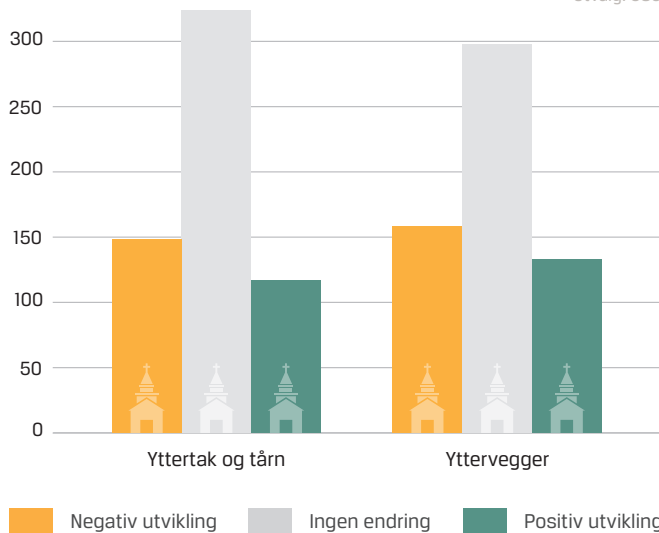
Utvikling 2013-2017

Utvalg: 589

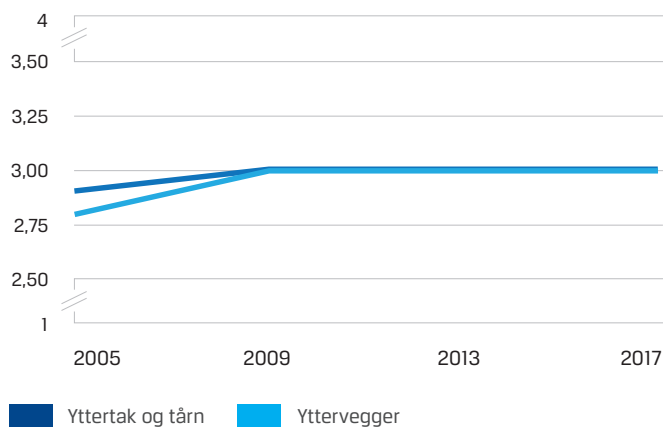
Utvikling 2005-2017

Utvalg: 501
