# Kirker i hardere vær

Kartlegging av tilstand, sikring, naturskadefare og ENØK-tiltak i norske kirkebygg

Kirkekontroll 2017/2018

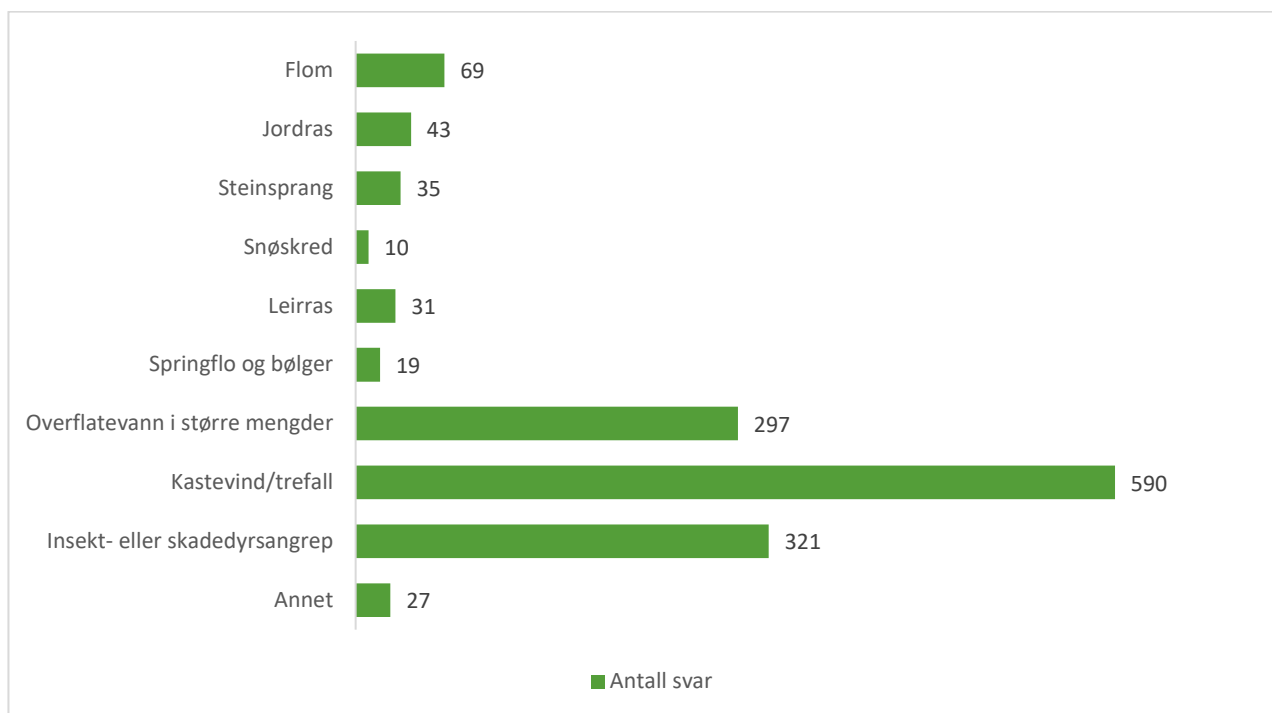
Graf 32 Klimarisiko for kirke og gravplass

Respondentene kunne her krysse av for ett eller flere svaralternativ.

**Ut fra din vurdering, hvilke av disse hendelsene kan være en mulig risiko for kirka og eventuell tilhørende gravplass?**

75 % av kirkebyggforvaltere<sup>3</sup> rapporterer om minst ett av risikoalternativene for sine kirkebygg. Dette berører 57 % av kirkene (920 bygninger).

Kastevind/trefall, insekter og skadedyr og overflatevann på grunn av regn og snø er de tre faktorene som flest kirkebyggforvaltere nevner som aktuelle trusler mot kirke og gravplass.

57 % av alle kirkene (920 bygninger) er utsatt for naturrelaterte farer i en eller annen form. De tre vanligste risikofaktorene for kirke og gravplass er *kastevind/trefall* (37 %), *insekter og skadedyr* (20 %) og *overflatevann på grunn av regn og snø* (18 %). Noen kirker er også utsatt for *ras og skred* (7 %) og *flom, springflo og bølger* (5 %). Skadepotensialet for alle disse risikofaktorene øker som følge av klimaendringene.
