KIRKEBYGG

NØKKELTALLSRAPPORT
2017

KIRKEBYGG
I DEN NORSKE KIRKE
NØKKELTALLSRAPPORT 2017

I denne rapporten presenterer vi et utvalg nøkkeltall fra undersøkelsen Kirkekontroll 2017, som kartlegger tilstand, klimautfordringer, sikringsgrad og andre forhold for 99 prosent av kirkebyggene tilknyttet Den norske kirke. Den fullstendige undersøkelsen vil publiseres i en egen rapport i 2018.

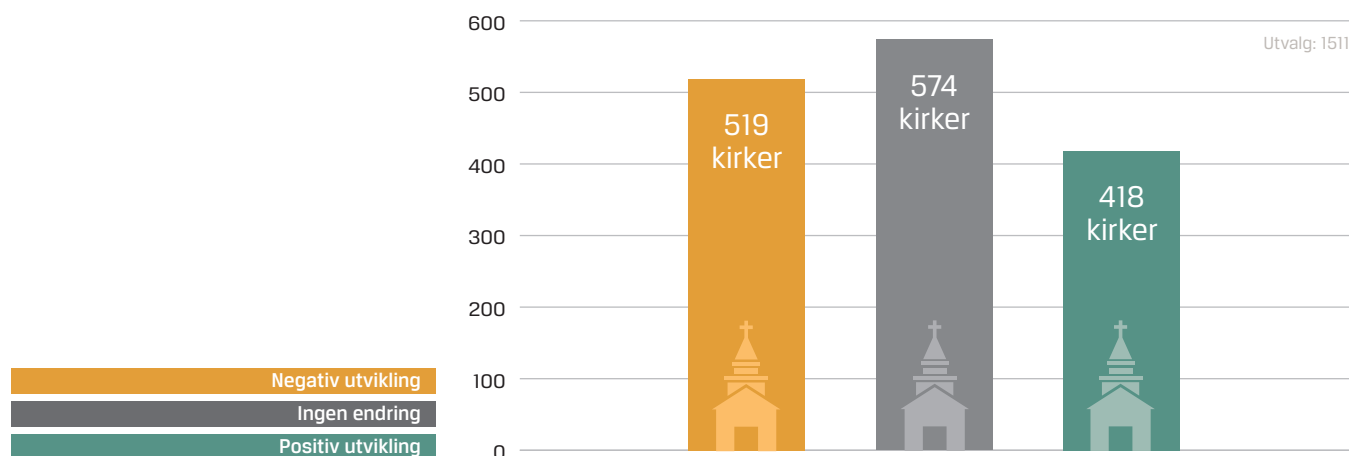
Resultater Kirkekontroll 2017 - 12 tilstandspunkter

Utvalg: 1628

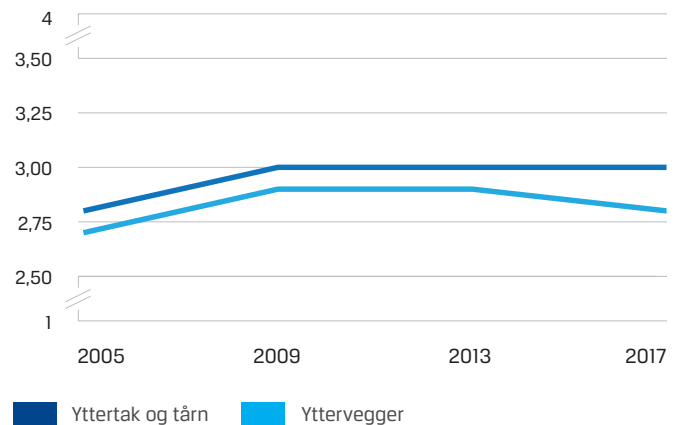
Utvikling 2005-2017

De vernede kirkene scorer noe dårligere på tilstand enn bygningsmassen som helhet. Gruppen har en høyere andel sikringstiltak, men over tre fjerdedeler er sikret for dårlig mot brann. Endringer i klimaet krever også økt innsats for å bevare disse viktige norske kulturminnene, spesielt mot kraftig økning av regn. Nesten en tredjedel av de vernede kirkene (293) har behov for utbedringer på ytterveggene, og 213 oppgis å ha behov for reparasjoner på tak eller tårn.

Utvalg: 800

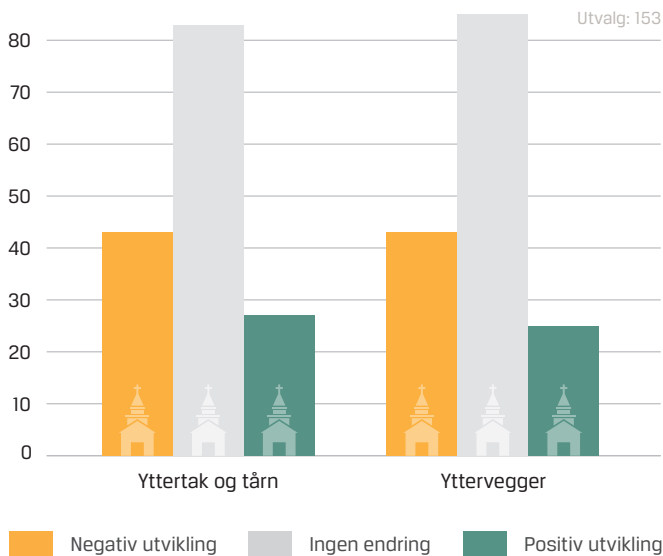
Utvikling 2013–2017

Steinkirker fra middelalderen er den gruppen som har lavest score på tilstand i undersøkelsen. 37 prosent av kirkene er oppgitt med mindre bra eller dårlig tilstand på ytterveggene. 27 prosent av kirkene i denne gruppen oppgir også mindre bra eller dårlig tilstand på yttertak og tårn, og 7,6 prosent gir vurderingen dårlig.

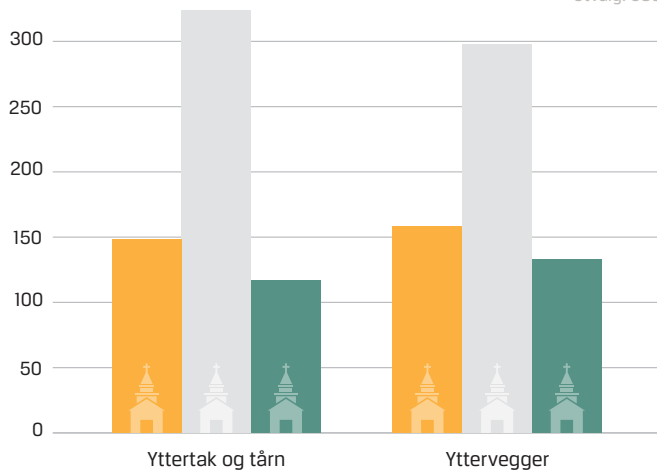
Utvikling 2013-2017

Utvalg: 589

■ Negativ utvikling ■ Ingen endring ■ Positiv utvikling
