NORSKE STEINKIRKER

FRA MIDDELALDEREN

NØKKELTALLSRAPPORT
2021

Om rapporten

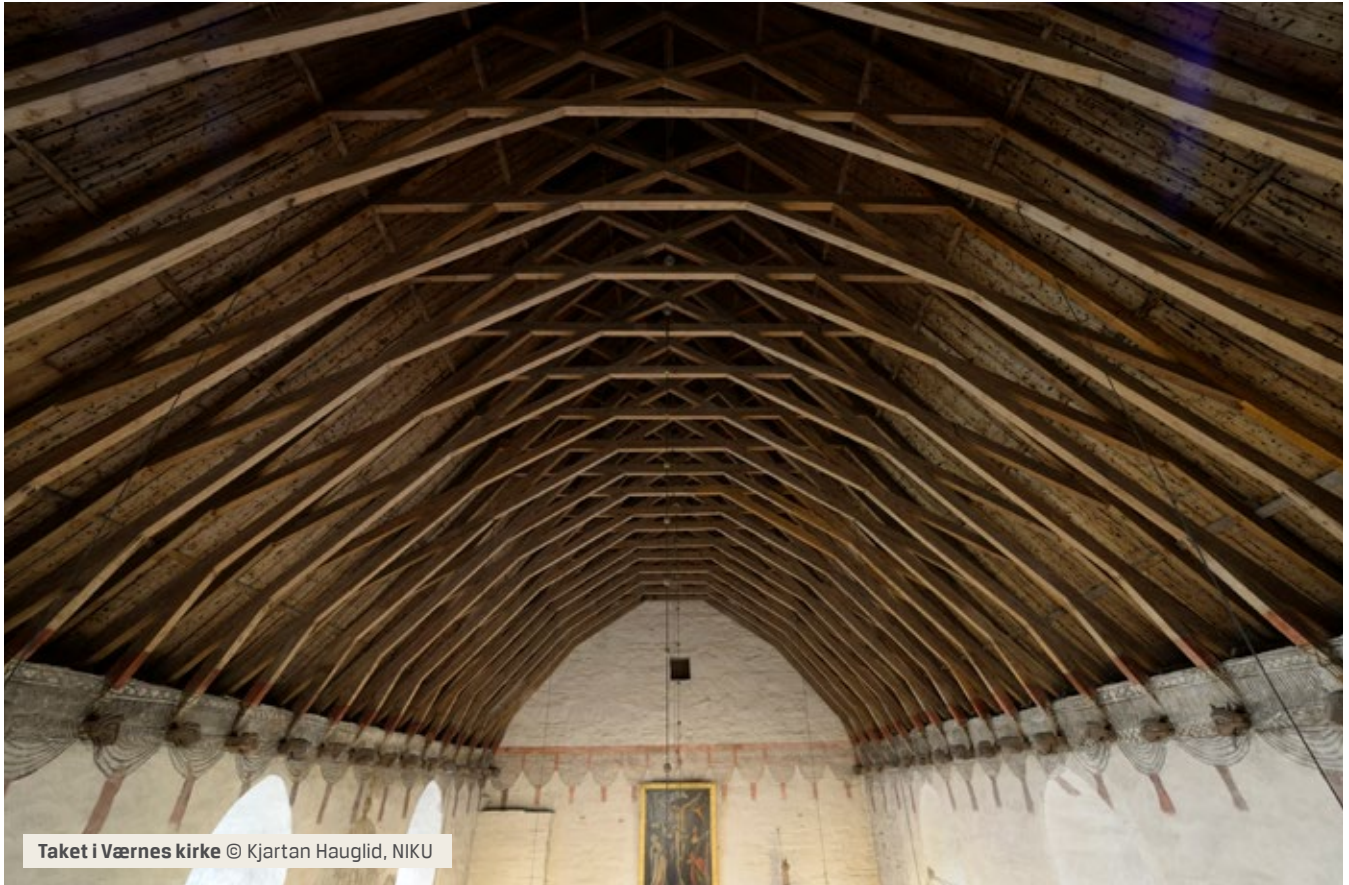
Taket i Værnes kirke © Kjartan Hauglid, NIKU

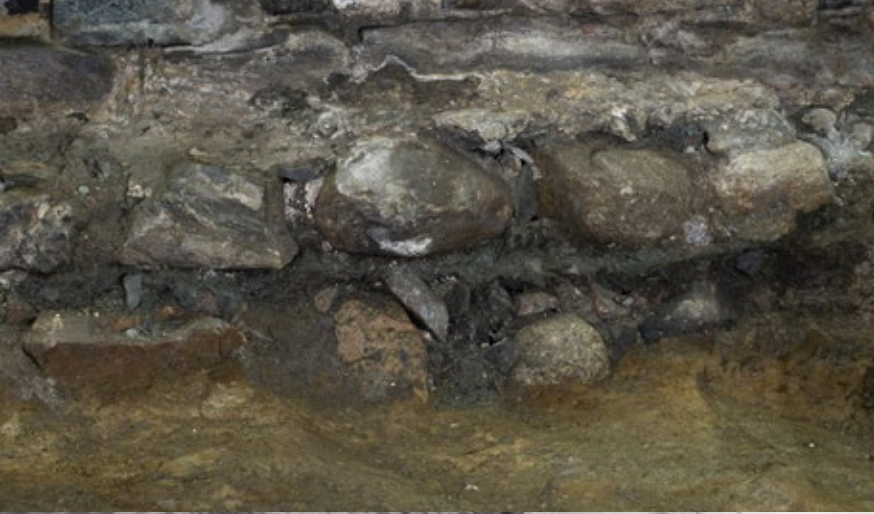
Stavanger domkirke, nordveggen i nordre tverrskip: Den vanligste måten å fundamenter steinkirker på var å grave grøfter ned til en hard undergrunn, hvor runde åkerstein ble lagt lagvis i sand eller løsmasser. I Stavanger domkirke var det også brukt knust kleberstein som avrettingsmasse mellom de ulike fundamentlagene.
Foto: Kjartan Hauglid, NIKU

Gjennom middelalderen var det store variasjoner i fundamenteringen av en steinkirke, men et fellestrekk er at fundamentene nesten alltid ble bygget lagvis, og at steinene ble stabilisert med sand eller leire. Det var vanlig å bruke runde åkerstein i

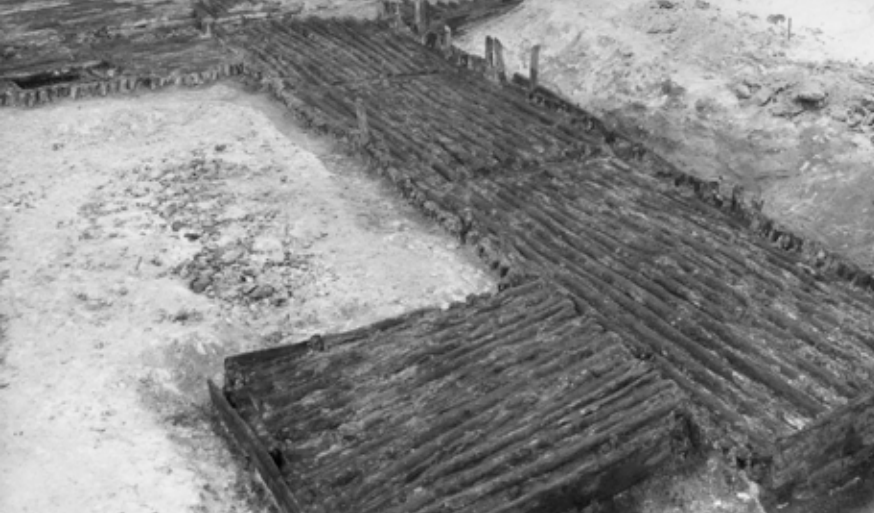
Flåtefundament for Olavskirken i Oslo, under utgravning på 1920-tallet.
Foto: Gerhard Fischer, Riksantikvarens arkiv

I byene er kirkene enkelte ganger bygget på ustabile masser. Da ble det først slått ned pæler tett i tett, og over dette ble det bygget store flåter av tømmerstokker som igjen bar et fundament av stein. Olavskirken i Oslo var bygget på denne måten.

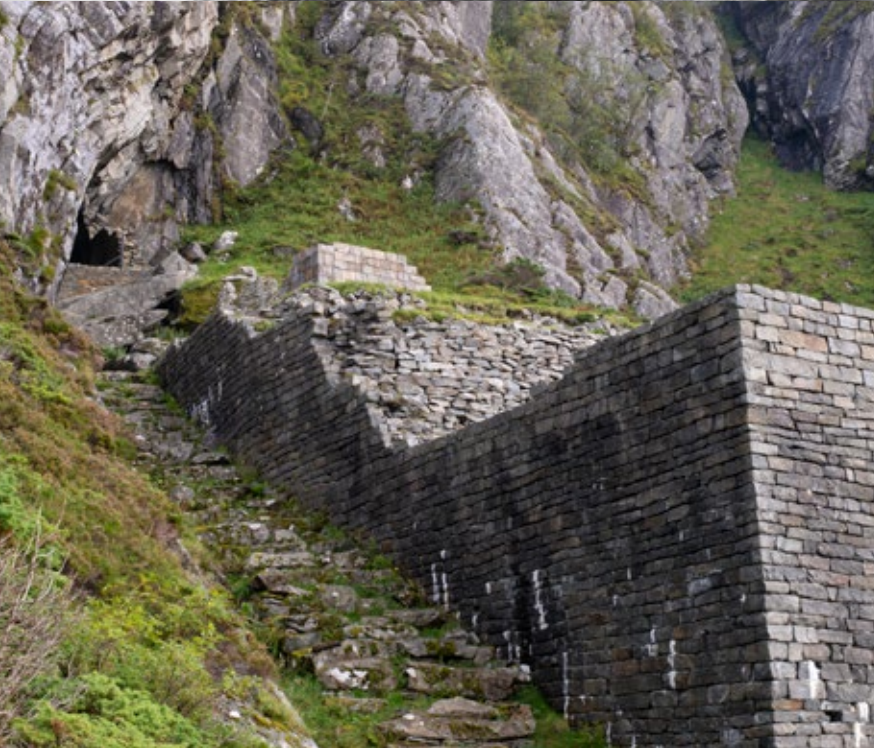
Sunnivakirken på Selja: For å kunne bygge den romanske steinkirken (øverst, midt i bildet) i nærheten av Sunniva-helleren (øverst til venstre) ble det bygget en enorm terrasse som fundament for kirken.
Foto: Kjartan Hauglid, NIKU

Store planeringsarbeider og utfyllinger under flere av steinkirkene tyder på at plasseringen av kirken i landskapet kunne være viktigere enn å finne en egnet og flat grunn for kirken. Sunnivakirken på Selja er et eksempel på dette, den er bygget på en stor kunstig terrasse i en bratt skråning.
