3. Bygninger og anlegg

3.12.2. Klima og tekniske anlegg: Klima i trekirker. Luftfuktighet og oppvarming

RIKSANTIKVARENS INFORMASJON OM KULTURMINNER

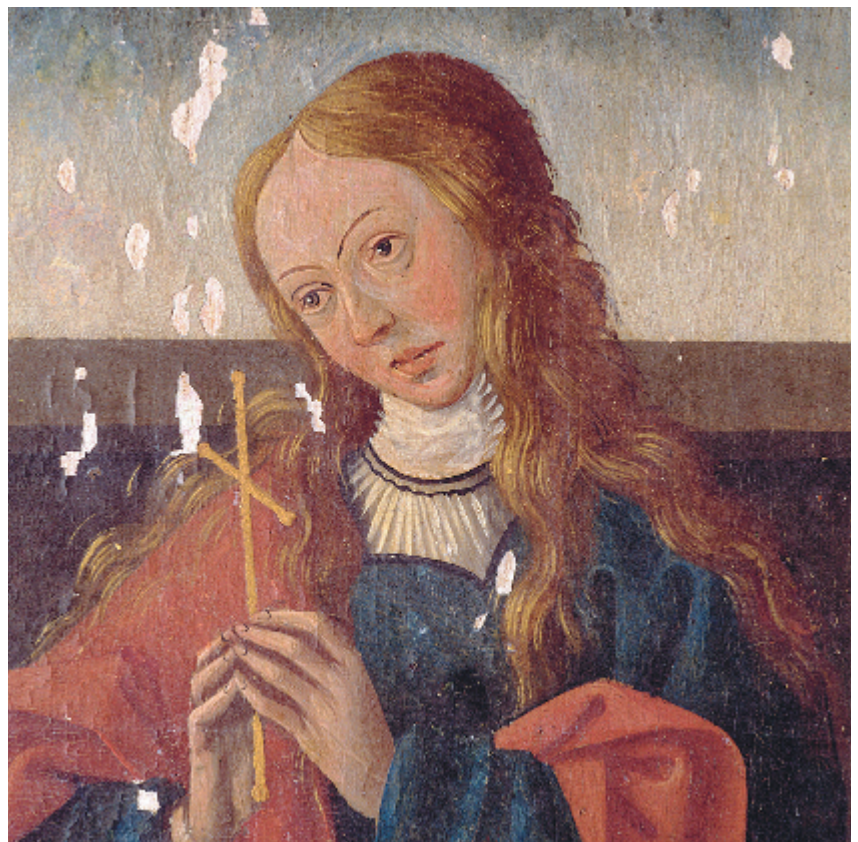
Til høyre:

Så galt kan det gå. Maleriet fra begynnelsen av 1500-tallet er malt på krittgrunn på en treplate. Det er tre materialer som beveger seg forskjellig ved skiftende fuktighet. Først har malingen sprukket opp og krummet seg på overflaten. Den både ser ut som og er like skjør som corn flakes. Etterhvert har flere biter løsnet helt og forsvunnet.

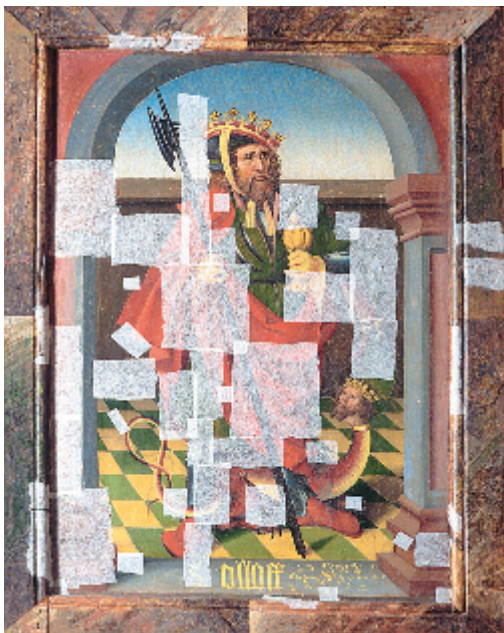
Ved tørkeskader med avskallende maling, kan de skadete partiene sikres midlertidig med pålimt papir inntil kunstverket kan komme til kyndig behandling. Skadene på dette maleriet av Olav den hellige fra begynnelsen av 1500-tallet, skyldes ikke bildets høye alder, men et altfor tørt klima i moderne tid. Det finnes langt fra nok fagfolk i landet til den nødvendige og kostbare konservering av kirkekunst som stadig blir skadet av tørke og varme. Er det slik som dette landets verdifulle kirkekunst skal se ut?
Foto: Birger Lindstad, NIKU.

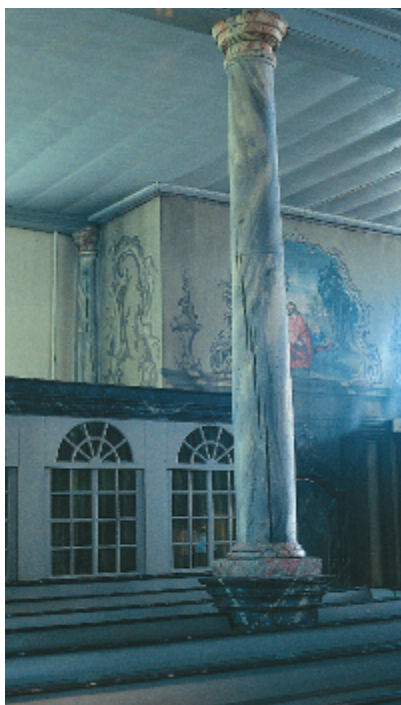
Til venstre:

I Kongsberg kirke er søylene sterkt skjemmet av store sprekker. De oppstod kort tid etter at det ble installert sentralfyring. Skadene kan ikke utbedres hundre prosent fordi det alltid vil være noe skiftende luftfuktighet som fører til at sprekken åpner og lukker seg litt. Derfor må man unngå sparkling og kitting som vil bli knust av kreftene i treverket og se ut som sår som lett blir mer skjemmende enn sprekken. Det beste resultatet får man om man benytter trefliser som limes på plass. Balsatre vil være lettest å forme samtidig som det er forholdsvis elastisk og lettere kan følge bevegelser i det opprinnelige treverket.

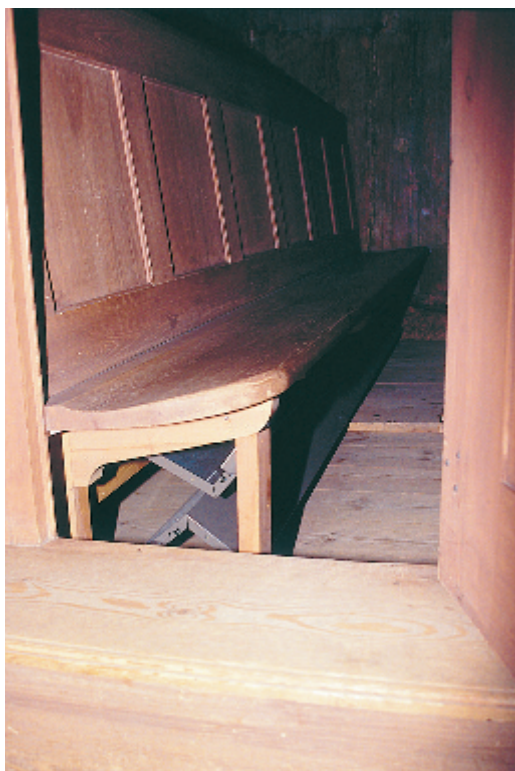
I Kaupanger stavkirke er det installert nye ovner med strålevarme under benkene. Dermed blir det verdifulle interiøret med sine kunstverk forskånet for uønskede tørkeskader. Ovnens lave overflatetemperatur skader heller ikke skosåler, plastposer og vesker, slik tradisjonelle rørvener ofte gjør.

behovene. I enkelte brukskirker er det prøvd ut varmesystemer som gir lokal varme rundt menneskene når kirken er i bruk, mens kirkerommet for øvrig ikke varmes opp. Slik soneoppvarming er hovedsakelig basert på strålevarme. Det er utviklet strålevarmearmaturer som kan innpasses i kirkeinteriøret på estetisk forsvarlig vis. Løsningen gir også rask effekt, slik at perioden for oppvarming før bruk kan gjøres meget kort.
